ARCHITEKTONICKO-HISTORICKÝ
a
UMELECKO-HISTORICKÝ
PAMIATKOVÝ VÝSKUM

Prievidza,
Dom meštiansky, nárožný

Námestie slobody č. 15
parcelné číslo 2118/1
č. v ÚZPF 881/0

Bojnice, február – apríl 2014

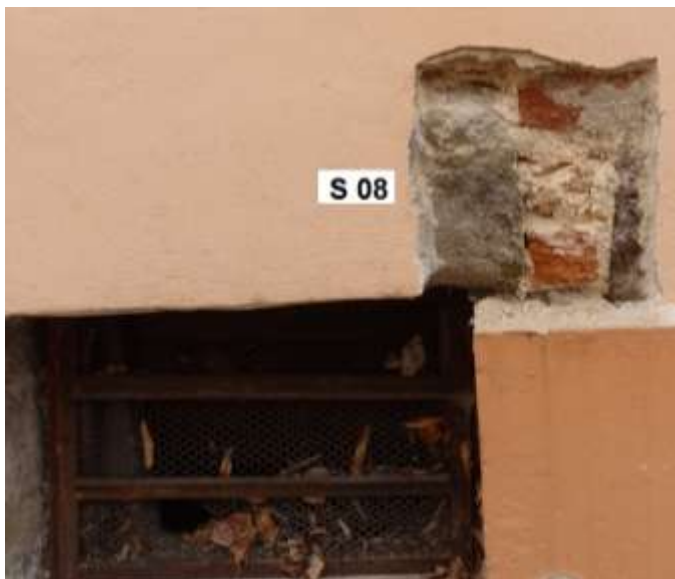
Nález: V mieste sondy potvrdený nález kamenného ostenia/vertikálneho aj zvislého/ vetracieho otvoru, previazaného s M 1 . Viditeľná vysprávka statickej trhliny M 3 – pri prestavbe objektu r. 1903.

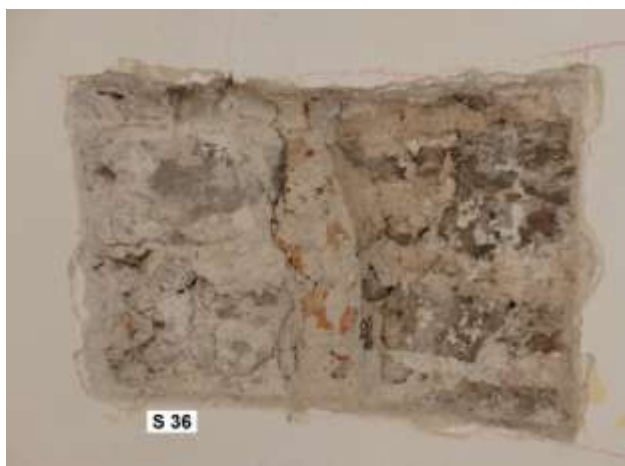
Účel: Overenie si dôvodu statickej trhliny.

Nález: sonda ukázala existenciu prístavby objektu , pravdepodobne po požiari v r. 1678 – dve kamenné murivá M1 a M2, ktoré pravdepodobne neboli previazané a tak došlo k statickej trhline, ktorá bola zamurovaná murivom M 3 pri prestavbe objektu v r. 1903.

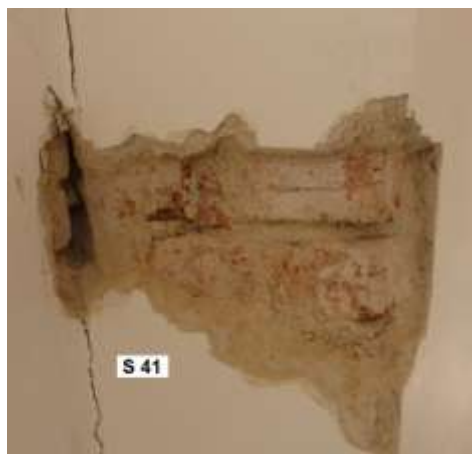
Účel: Overenie príčiny statickej trhliny.

Nález: Statická trhlina vznikla z dôvodu nepreviazanosti obvodového muriva staršieho objektu – M2 a deliacej priečky na chodbe M 3. Murivá sú prekryté omietkovou vrstvou O 3 s početnými vrstvami vápenných náterov .

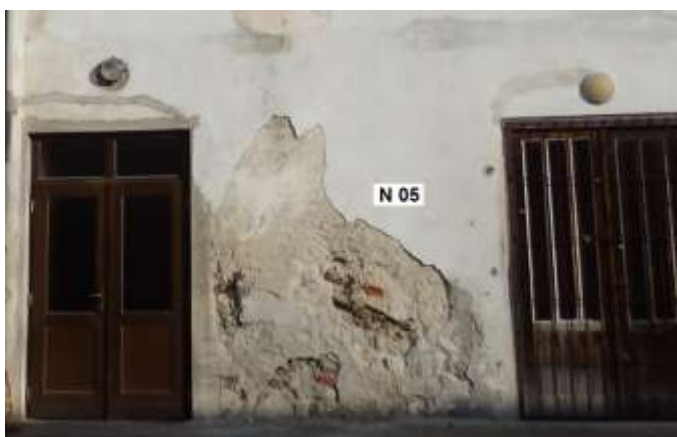
Opis a vyhodnotenie : Deštruovaná omietka medzi prvou a druhou okennou osou zo západnej strany odkryla

kamenné murivo obvodovej steny objektu z II. stavebnej etapy. Na danom murive je hrubá vyrovnávací omietka O 3 a miestami aj úlomky tehál, ktoré mali vyrovnáť nerovnosti kamenného muriva. Omietka O 2 sa nenašla.

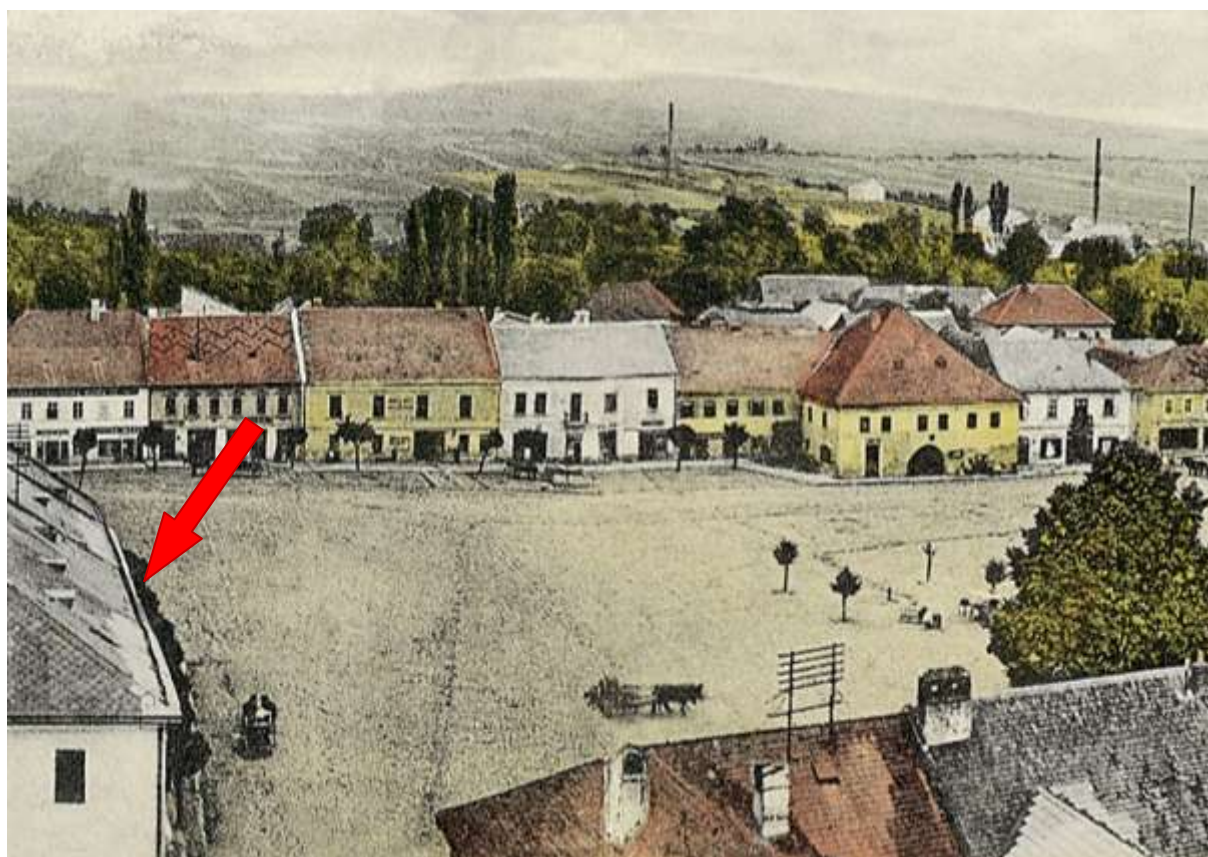
12- V ľavom dolnom rohu sú na streche viditeľné zásahy po zrušení atík.
