**FOTODOKUMENTÁCIA - skutkový stav lávky pre peších**

**Poruchy nosnej konštrukcie**

# OCELOVÁ LÁVKA PRE PEŠÍCH CEZ RIEKU NITRU – k.ú. Bojnice – PRIEVIDZA

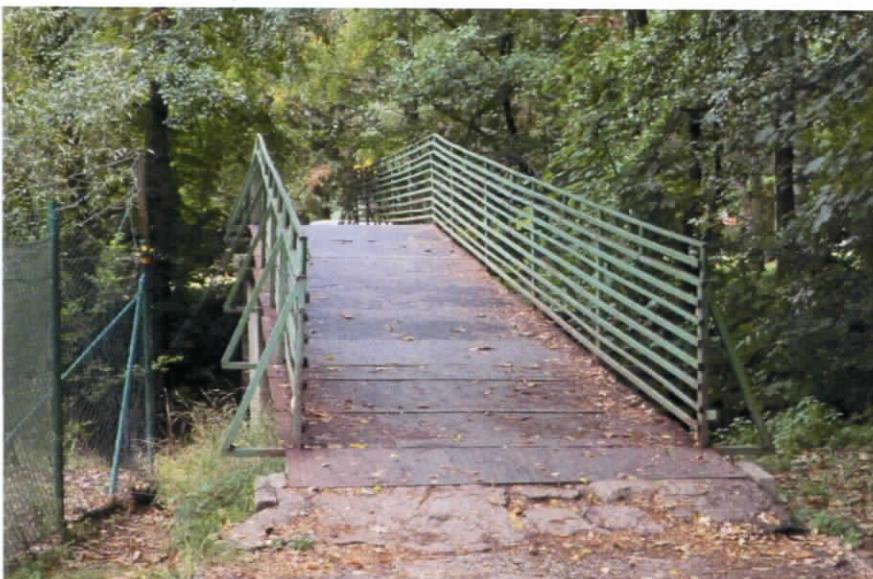
**Obr. 1)** Pohľad na šikmú mostovku – nástupnú rampu lávky pre peších od mesta Prievidza

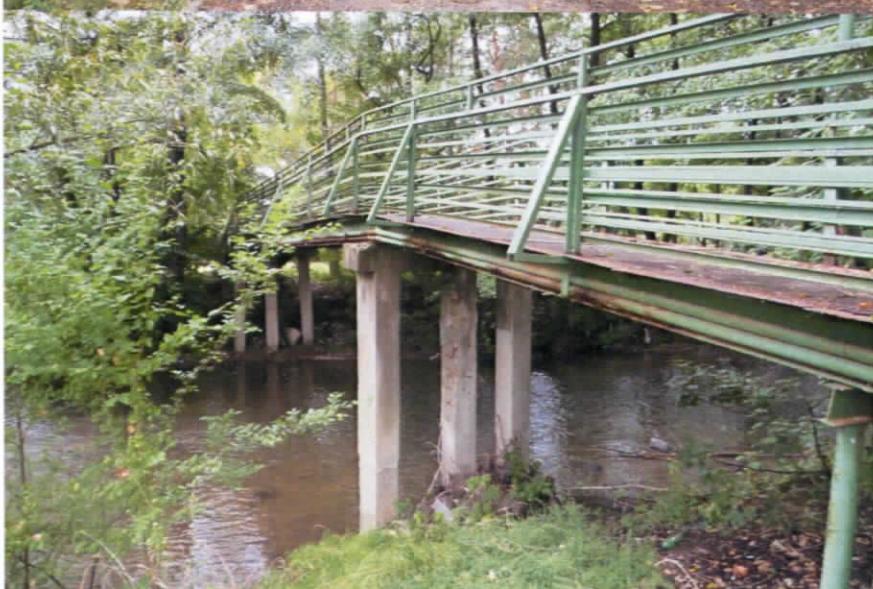
**Obr. 2)** Axonometrický pohľad na teleso lávky s betónovými podpernými piliermi – rámami stredovej časti lávky od Prievidze

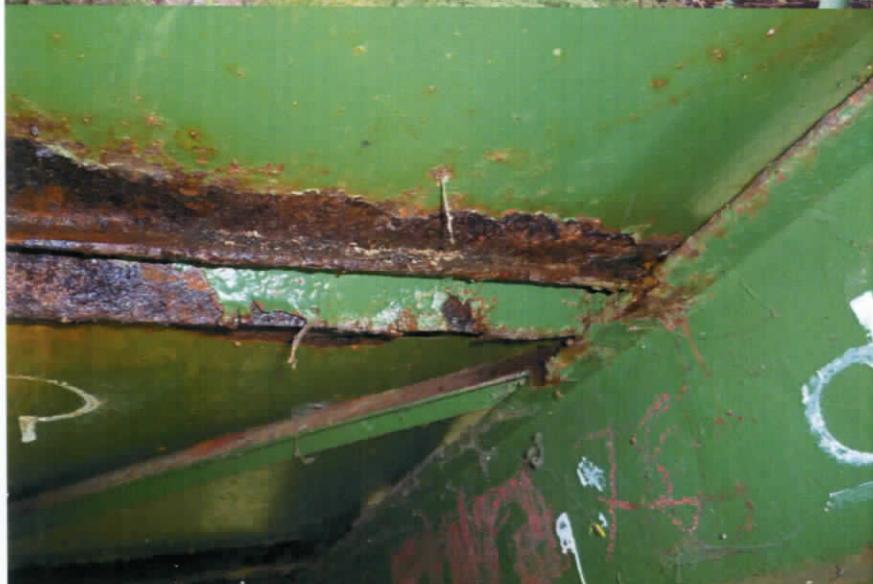
**Obr. 3)** Detail priečradov. podopretia pochôdzneho plechu s výstupkami – miesto navarenia (uloženia) plechu na stužujúci rošt lávky

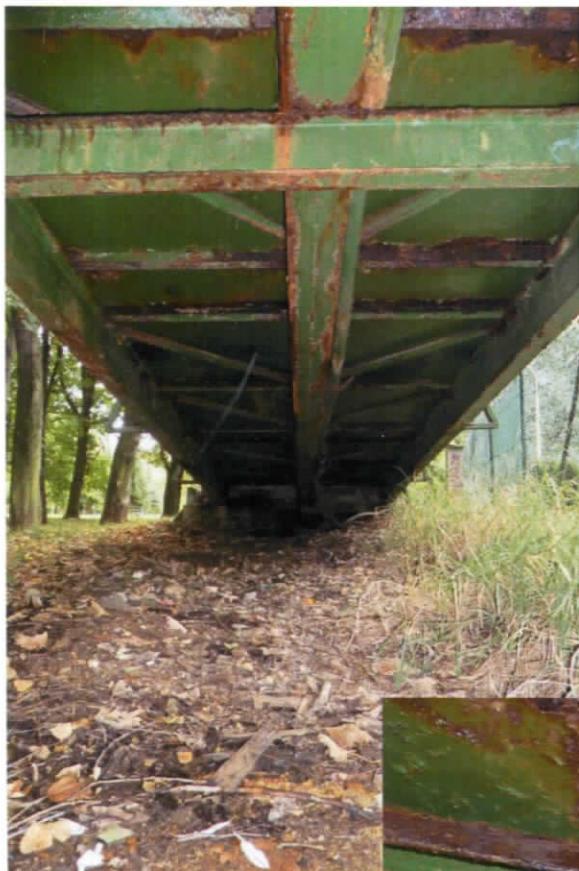
**Obr. 4)** Pohľad spodný na šikmú mostovku – nástupnú časť lávky od Prievidze s rozsiahlym vplyvom korózie na priečradový podperný (stužujúci) rám lávky

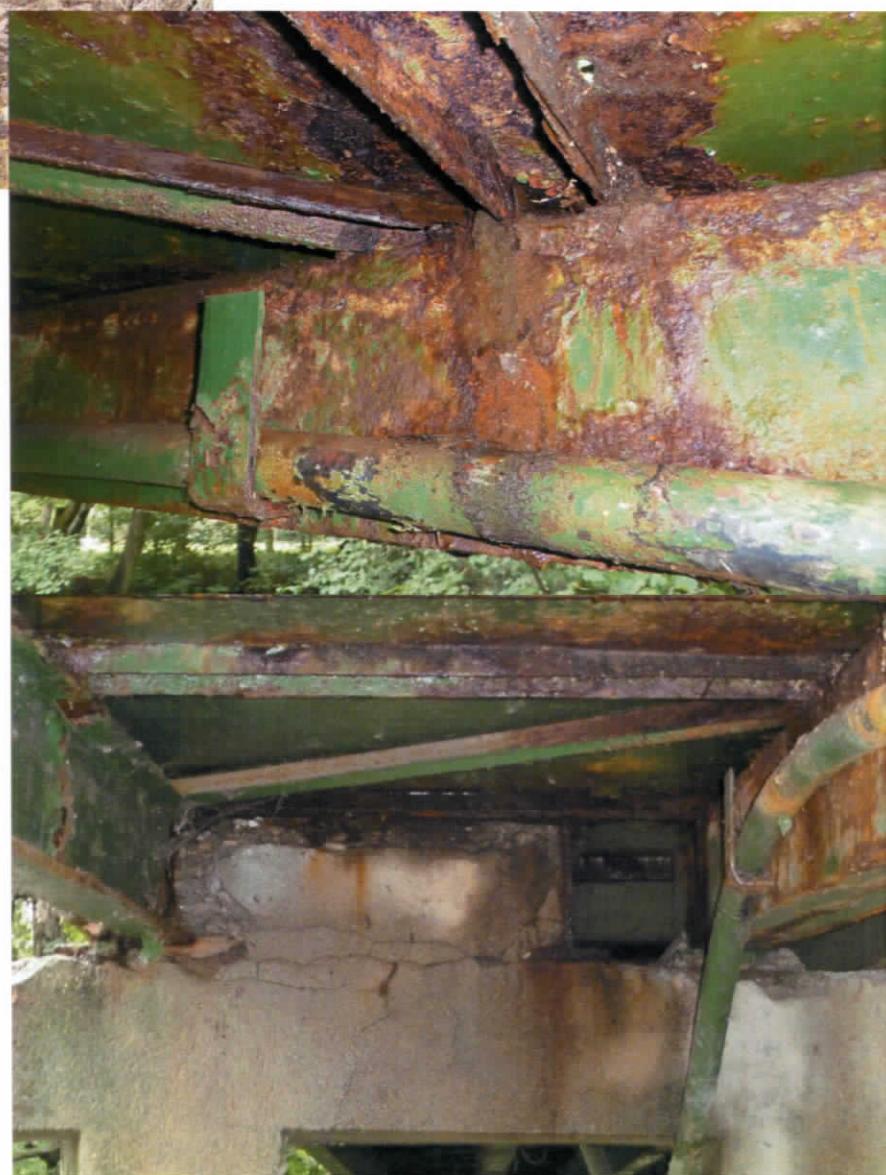
**Obr. 5)** Detail uloženia nosného rámu zábradlia v tvare „U“ – výrazný úbytok materiálu v dôsledku korózie

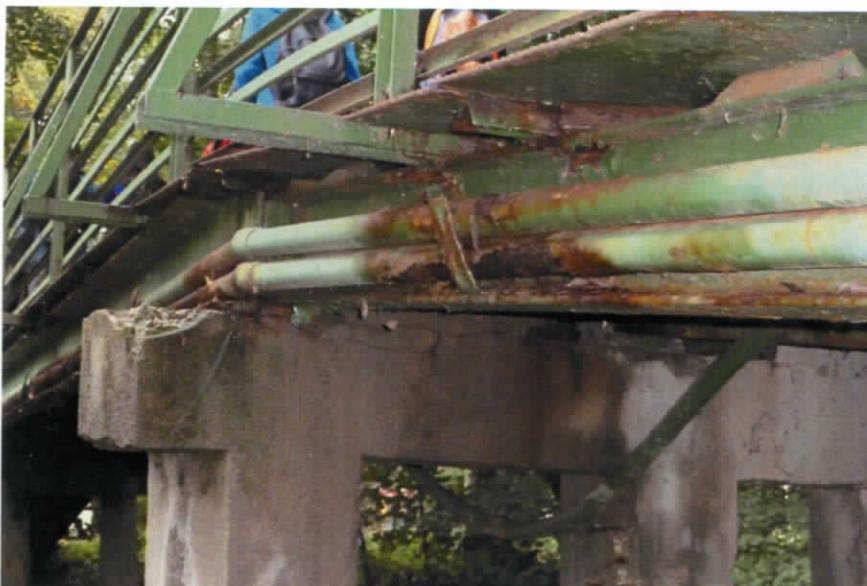
**Obr. 7)** Detail uloženia šikmej a líniovej časti lávky – nástupu od mesta Prievidza a viditeľné miesta korózie hlavného nosníka a potrubných rozvodov ukotvených ku konštrukcii lávky

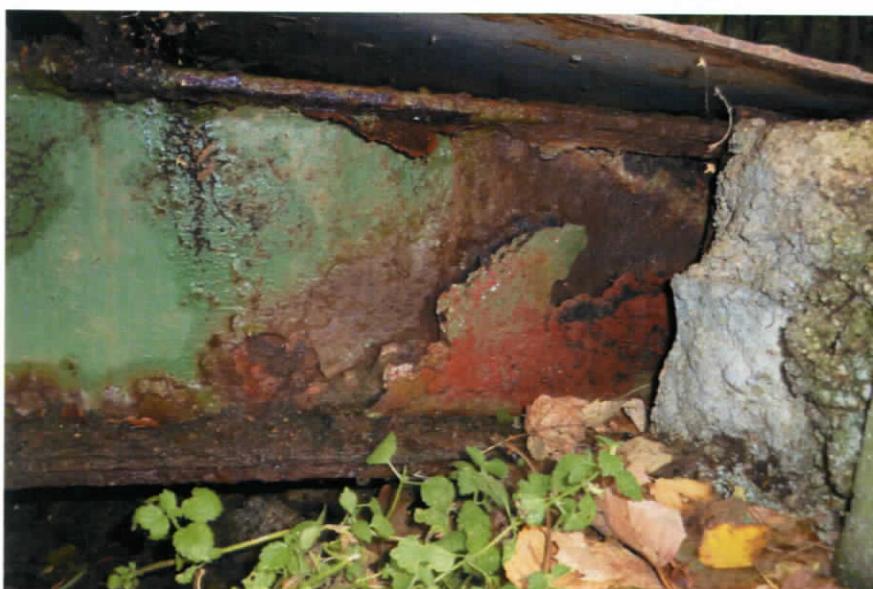
**Obr. 8)** Detail uloženia hlavného nosníka šikmej mostovky od Prievidze na základový blok s riešeným obetónovaním miesta kotvenia – ľavá strana mostovky od Prievidze

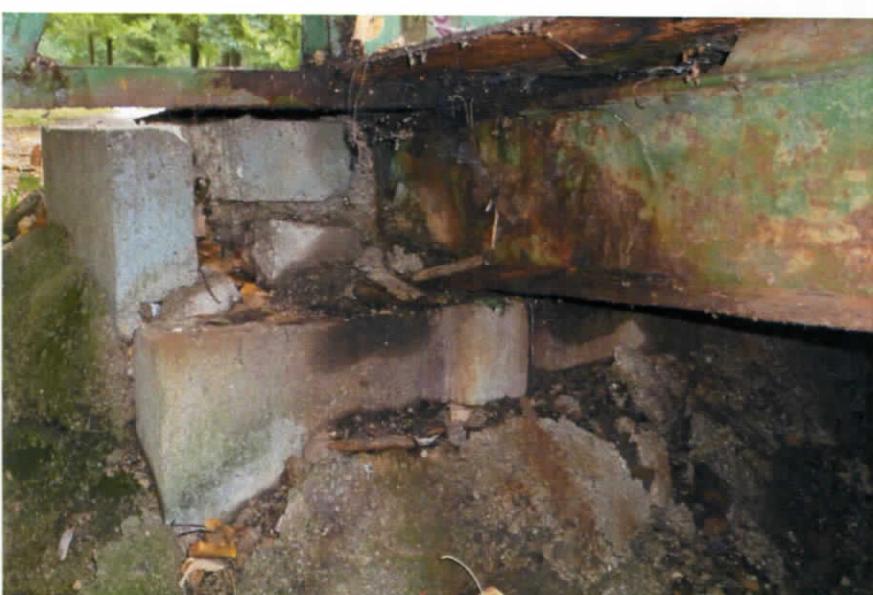
**Obr. 9)** Detail uloženia hlavného nosníka šikmej mostovky od Prievidze na základový blok s riešeným obetónovaním miesta kotvenia – pravá strana mostovky od Prievidze

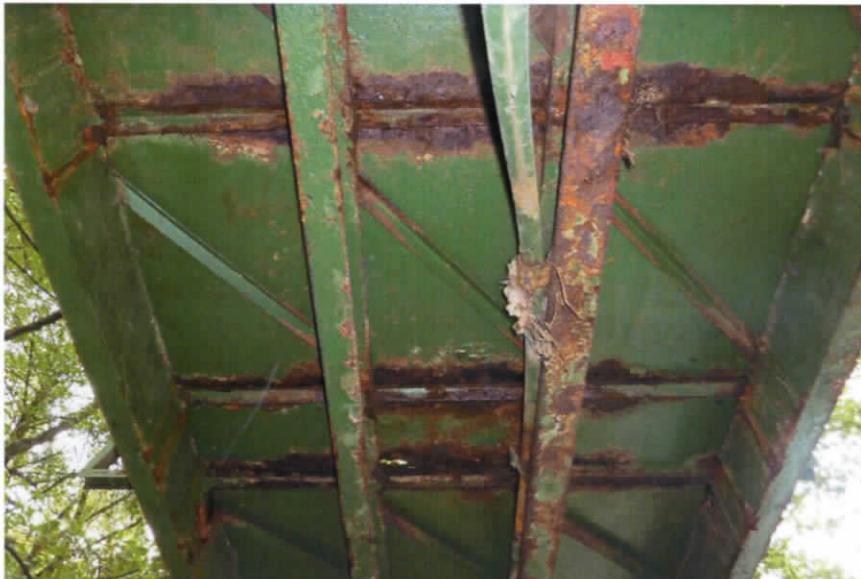
Obr. 10) Detailný pohľad na líniovú časť mostovky – s rozsiahlym vplyvom korózie na priehradový podperný (stužujúci) rám lávky, nosný rám zábradlia v tvare „U“ a hlavný nosník prierezu I300

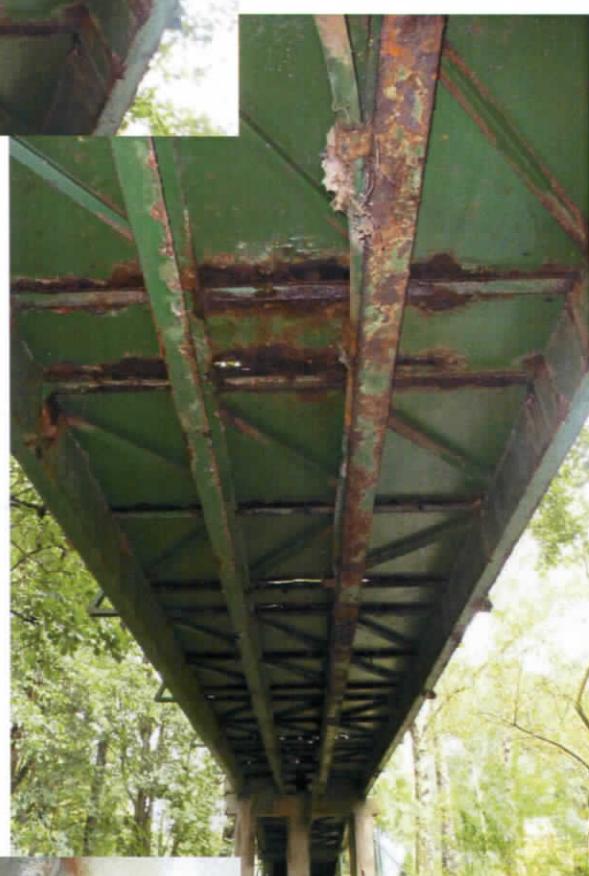
Obr. 11) Pohľad spodný na líniovú časť mostovky – s rozsiahlym vplyvom korózie na priehradové podperné (stužujúce) rámy lávky, nosné rámy zábradlia v tvare „U“, hlavný nosník prierezu I300 a s viditeľnými dierami v pochôdznom plechu s výstupkami

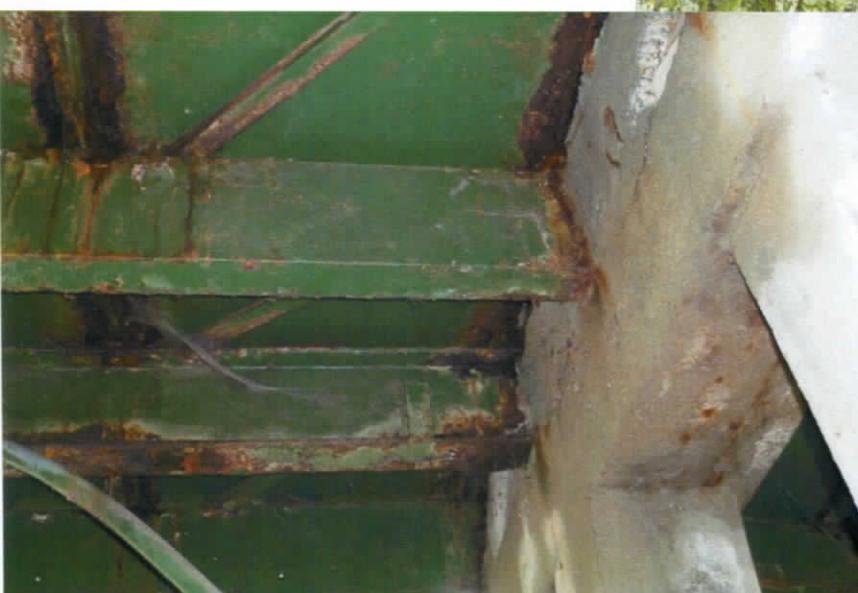
Obr. 12) Detail uloženia líniovej časti lávky – od mesta Bojnice s viditeľnými miestami korózie v časti uloženia hlavných nosníkov na ŽB podperný rám

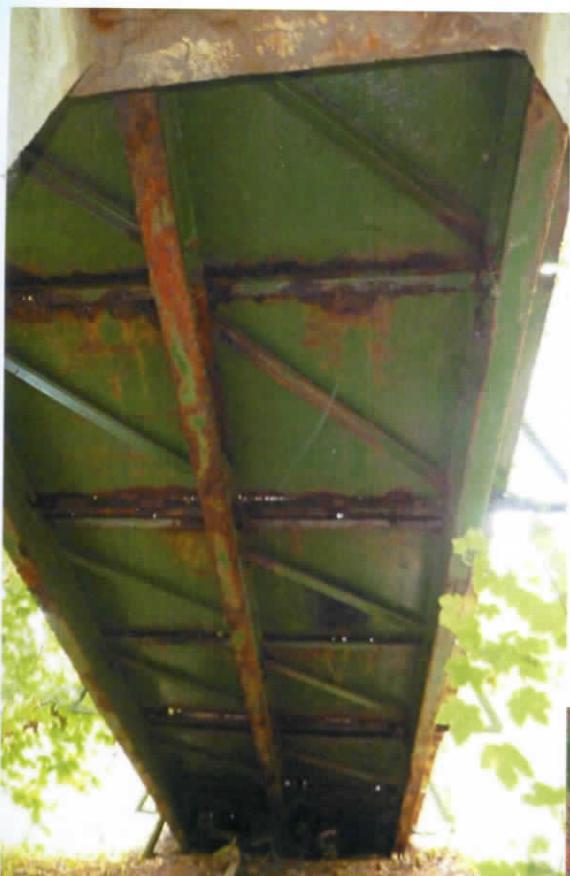
**Obr. 13)** Pohľad spodný na šikmú mostovku – nástupnú časť lávky od Bojníc, s rozsiahlym vplyvom korózie na priečradový podperný (stužujúci) rám lávky, na nosný rám zábradlia mostovky a s viditeľnými dierami v pochôdznom plechu šikmej mostovky

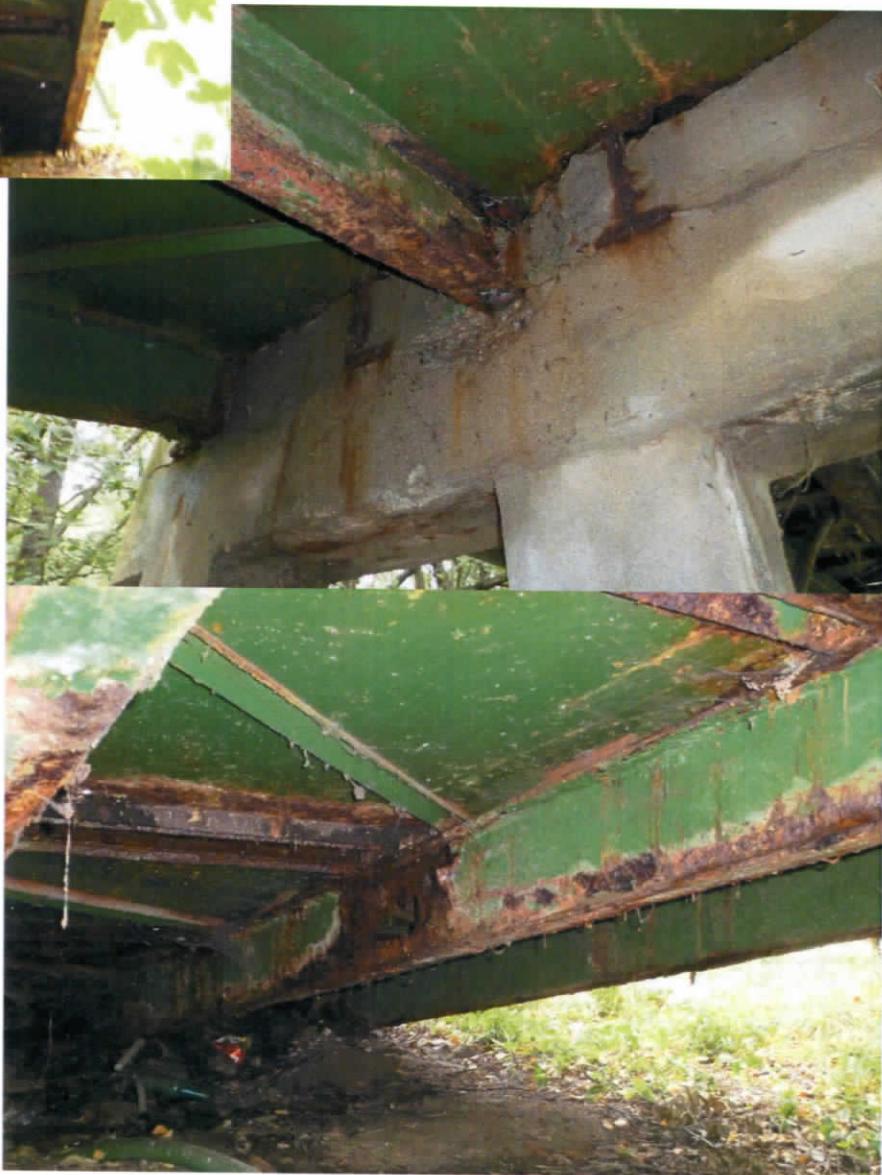
**Obr. 15)** Detailný pohľad spodný na šikmú mostovku – nástupnú časť lávky od Bojnic, s rozsiahlym vplyvom korózie na stredový nosník mostovky, prierezu I220

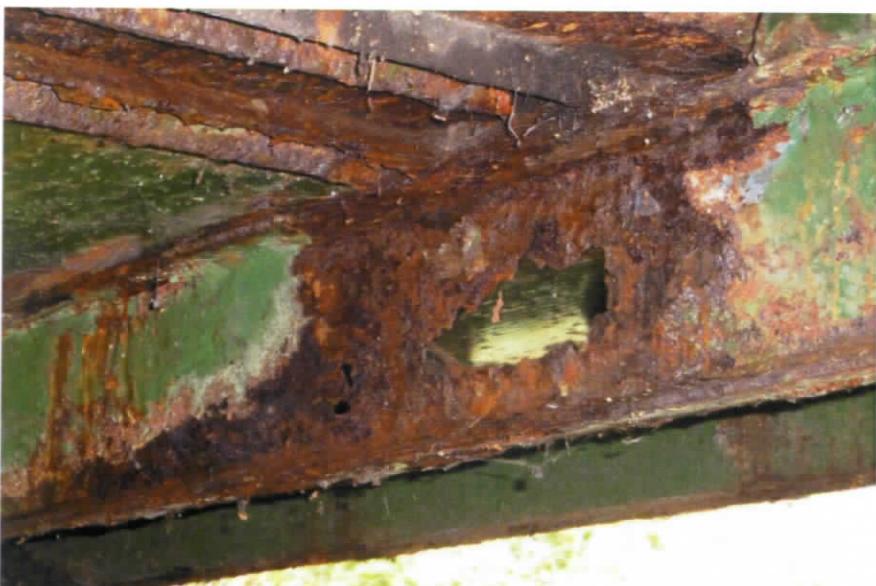
**Obr. 16)** Detailný pohľad na stredový nosník mostovky, prierezu I220 – degradácia materiálu stojiny nosníka a narušenie statickej funkcie v blízkosti uloženia šikminy lávky na základový blok

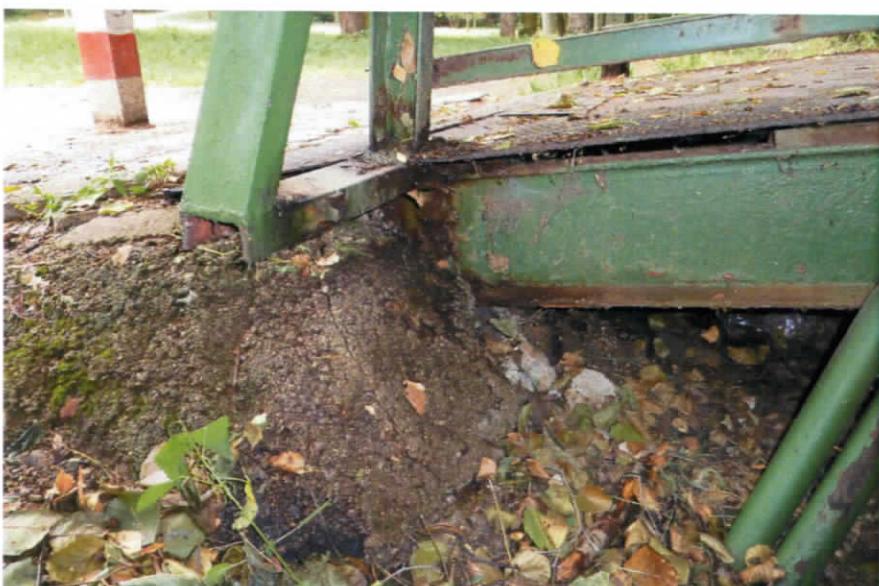
**Obr. 17)** Detail uloženia hlavného nosníka šikmej mostovky od Bojníc na základový blok s riešeným obetónovaním miesta kotvenia – pravá strana mostovky od Bojníc

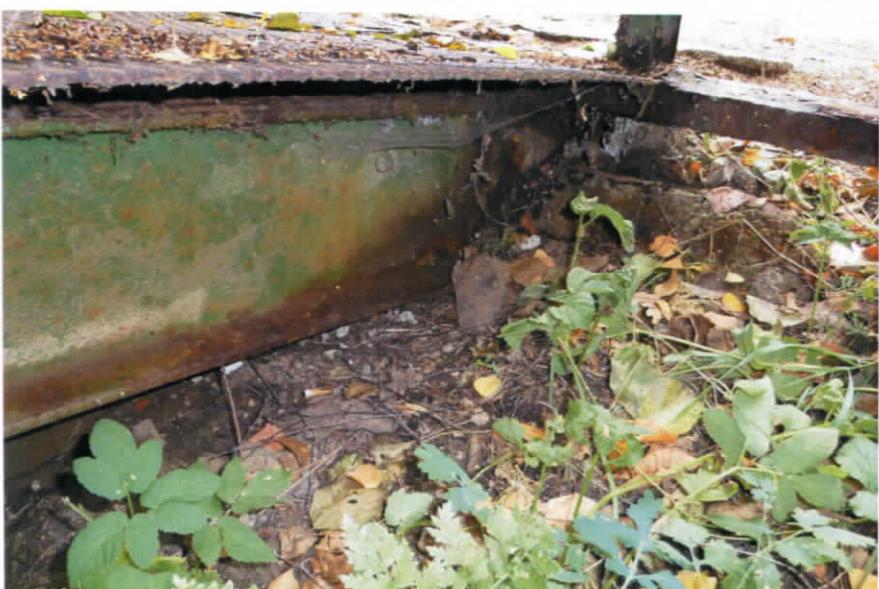
**Obr. 18)** Detail uloženia hlavného nosníka šikmej mostovky od Bojníc na základový blok s riešeným obetónovaním miesta kotvenia – ľavá strana mostovky od Bojníc

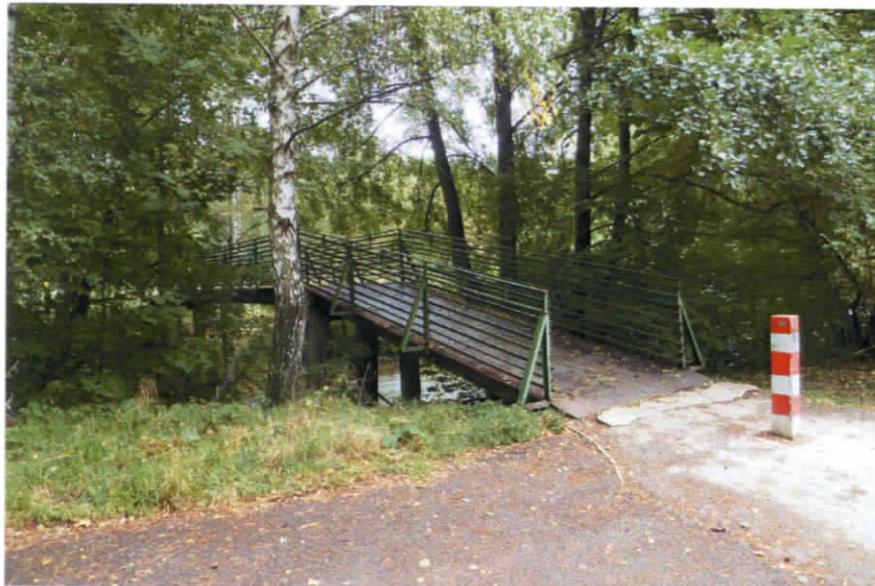
**Obr. 19)** Axonometrický pohľad na teleso lávky – nástupná časť od Bojníc

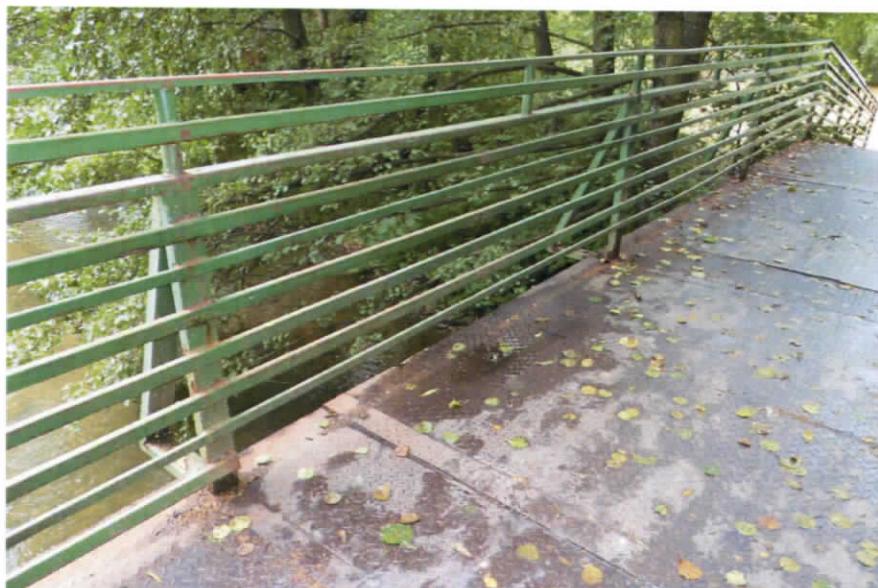
**Obr. 20)** Pohľad na skutkový stav zábradlia lávky a jeho medzistípkovú výplň – pohľad na chýbajúci dolný pás zábradlovej výplne

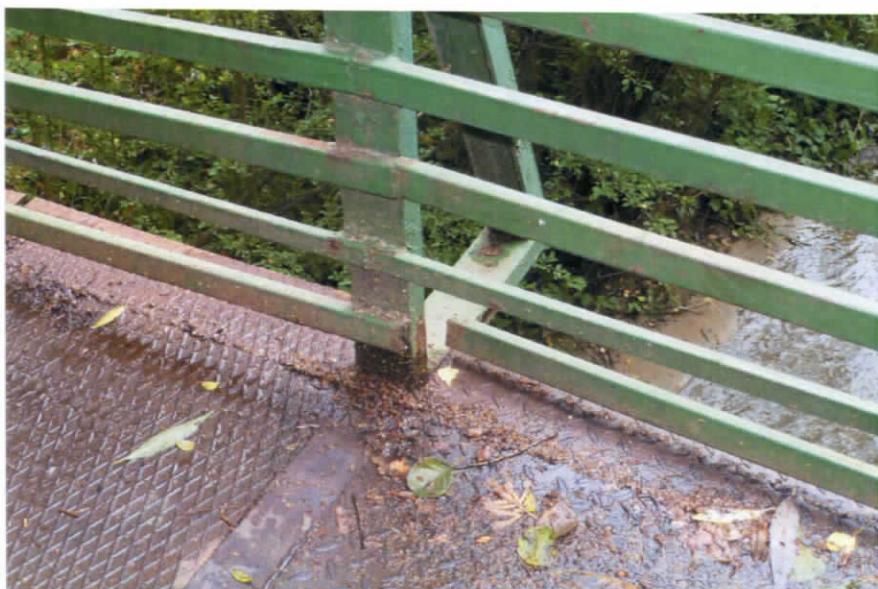
**Obr. 21)** Detailný pohľad na porušené uchytenie medzistípkovej výplne zábradlia
