ARCHITEKTONICKO-HISTORICKÝ
a
UMELECKO-HISTORICKÝ
PAMIATKOVÝ VÝSKUM

Prievidza,
Dom meštiansky, nárožný

Námestie slobody č. 15
parcelné číslo 2118/1
č. v ÚZPF 881/0

Bojnice, február – apríl 2014

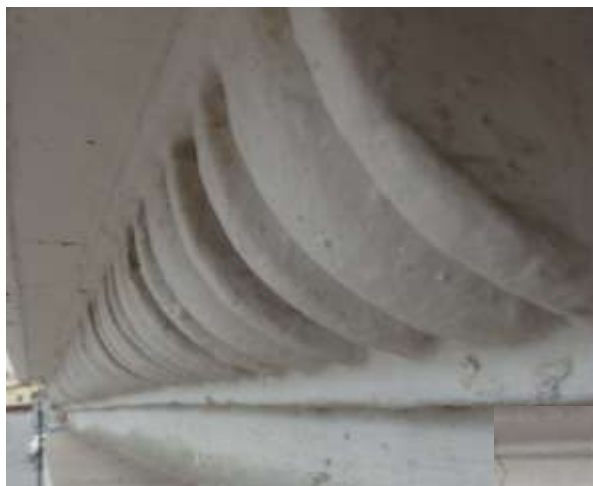
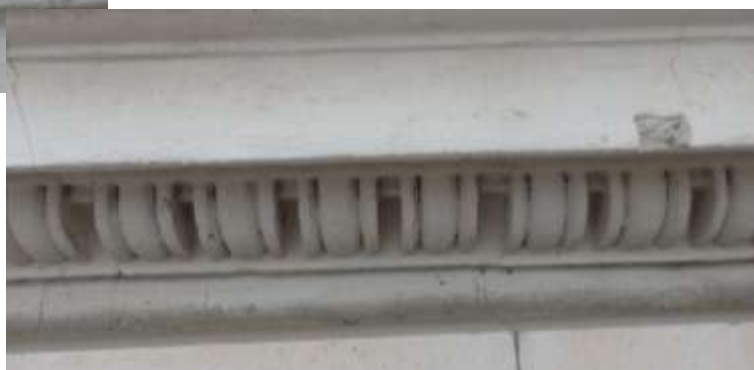
Číslo položky	O 1.
Názov prvku, detailu	kordónová rímsa
Situovanie v NhNKP (PO)	čelná-západná fasáda objektu
Sloh, datovanie	novoklasicizmus, 1903
Materiál, technika	štuka, odliatok do formy
Počet kusov	pás na celej fasáde
Stav a stručný opis	<i>Rozmery:</i> pozri zameranie detail D1 <i>Popis a stav:</i> Trojice štvrt kruhov, ktorých stredný štvrt kruh je výraznejší, po stranách sú k nemu pridané štvrt kruhy s menšou opticky deliacou drážkou. Jednotlivé trojice štvrt kruhov sú od seba výraznejšie odčlenené- akoby navlečené na tenkú pásku. Ide o štylizovaný perlovec. Štukatúra sa v čitateľnej podobe zachovala. Je prekrytá niekoľkými vrstvami náterov .
Návrh na obnovu	zachovať na mieste, obnoviť umelecko-remeselným spôsobom , farebnosť – biela – lomená

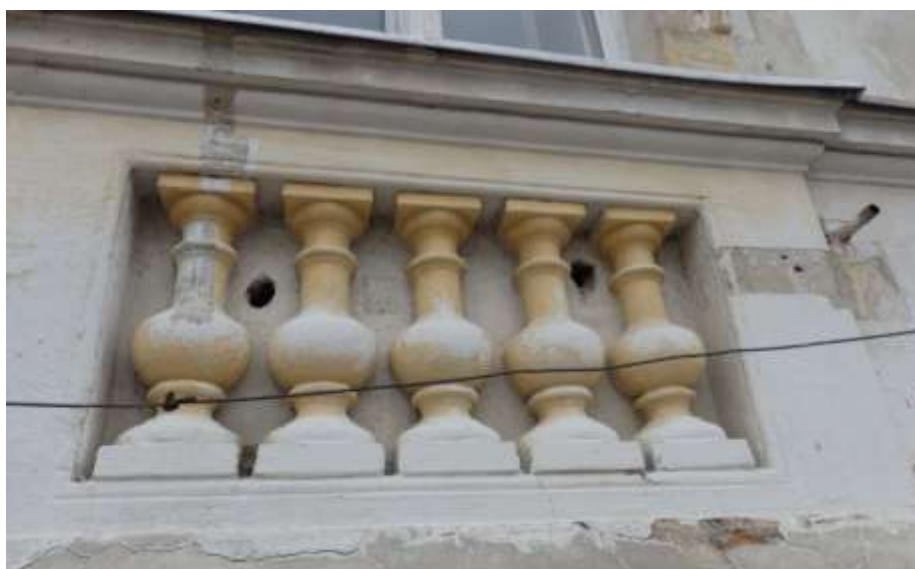
O 2 – balustre

Číslo položky	O 2.
Názov prvku, detailu	balustre
Situovanie v NhNKP (PO)	čelná - západná fasáda objektu , pod okenným parapetom /1.,2.,3.,8.,9., a 10. okenná os/
Sloh, datovanie	novoklasicizmus , 1903
Materiál, technika	štuka, odliatok do formy
Počet kusov	6 x obdĺžnik s piatimi pol balustrami v ňom
Stav a stručný opis	<i>Rozmery:</i> pozri zameranie detail D2 <i>Popis a stav:</i> Päťica polovičných balustrov s konkávno-konvexným tvarovaním, výraznejším drienkom v spodnej časti , tvoriacich slepú balustrádu . Balustre sa v čitateľnej podobe zachovali sú prekryté niekoľkými vrstvami náterov .
Návrh na obnovu	zachovať na mieste, obnoviť umelecko-remeselným spôsobom , farebnosť – biela lomená

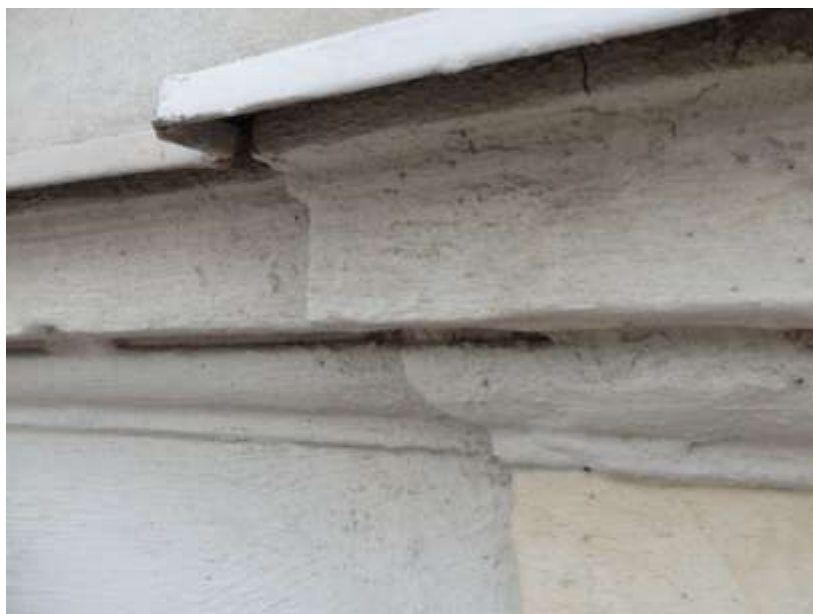
O 3 – kordónová rímsa

Číslo položky	O 3.
Názov prvku, detailu	podokenná rímsa
Situovanie v NhNKP (PO)	čelná-západná fasáda objektu
Sloh, datovanie	novoklasicizmus, 1903
Materiál, technika	štuka, ťahaná v šablóne
Počet kusov	pás na celej fasáde,
Stav a stručný opis	<i>Rozmery:</i> pozri zameranie detail D3 <i>Popis a stav:</i> Profilovaná podokenná rímsa so striedaním sa pravouhlých odskokov, v spodnej časti s oblúnom. Štukatúra sa v čitateľnej podobe zachovala. Je prekrytá niekoľkými vrstvami náterov.
Návrh na obnovu	zachovať na mieste, obnoviť umelecko-remeselným spôsobom , farebnosť – biela lomená

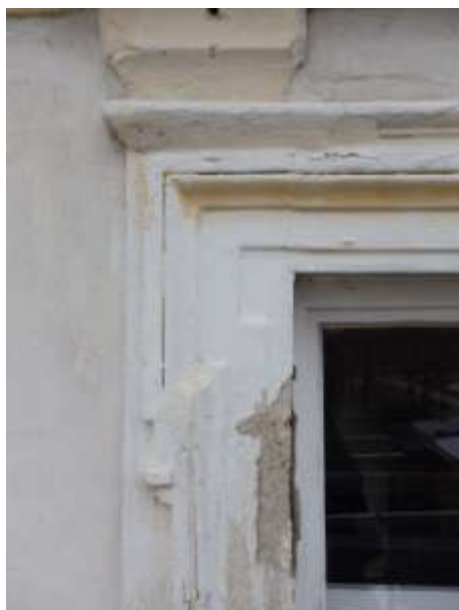
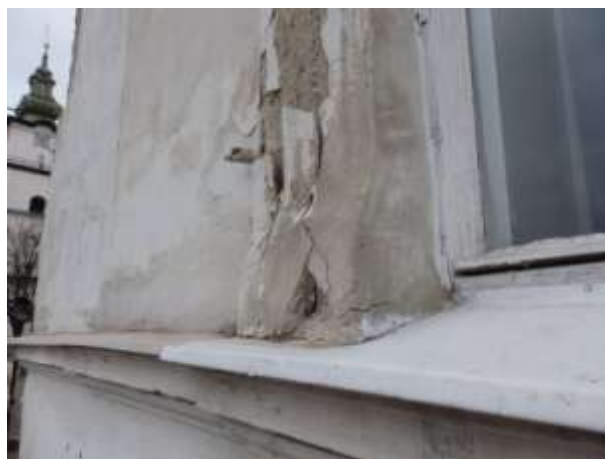
O 4 – kordónová rímsa

Číslo položky	O 4.
Názov prvku, detailu	šambrána okenného otvoru
Situovanie v NhNKP (PO)	čelná-západná fasáda objektu , okná 2. NP
Sloh, datovanie	novoklasicizmus, 1903
Materiál, technika	štuka, ťahaná v šablóne
Počet kusov	10
Stav a stručný opis	<i>Rozmery:</i> pozri zameranie detail D4 <i>Popis a stav:</i> Šambrána je niekoľko krát pravouhlo profilovaná, v hornej časti s ušami s kvapkou. Šambrána je v havarijnom stave, drolí sa, opadáva, nesúdržná, množstvo sekundárnych náterov a nevhodných cementových vysprávok.
Návrh na obnovu	zachovať na mieste, obnoviť reštaurovaním

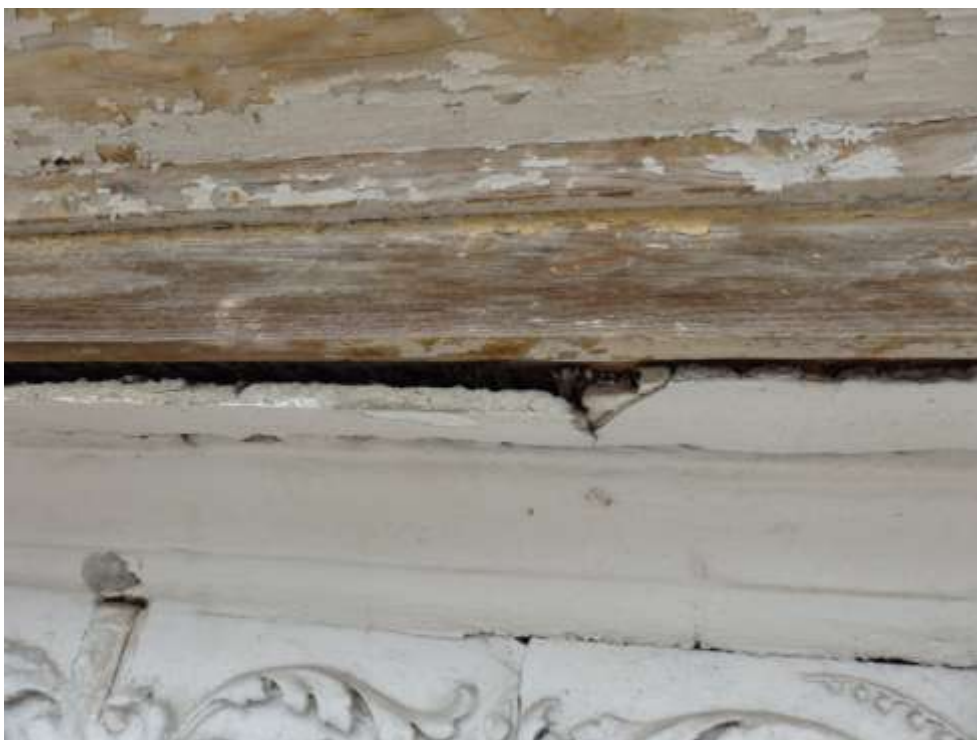
O 5 – korunná rímsa

Číslo položky	O 5.
Názov prvku, detailu	korunná rímsa
Situovanie v NhNKP (PO)	pod strechou objektu na západnej, severnej, východnej a južnej fasáde
Sloh, datovanie	novoklasicizmus 1903/ štuka/ a fošne asi 1960
Materiál, technika	drevené fošne , štuka, ťahaná v šablóne
Počet kusov	jeden celok
Stav a stručný opis	<i>Rozmery:</i> pozri zameranie detail D4a <i>Popis a stav:</i> Zložená z drevených fošní a štuky Drevené fošne pripevňované priemyselnými klincami, natreté niekoľkými nátermi. Tvar konkávny , po krajoch s ostrými hranami . Prehnité . Spodné cca 2/3 sú ťahané v štuke s jednoduchou profiláciou, čiastočná deštrukcia hmoty
Návrh na obnovu	pri obnove strechy dosky odstrániť, korunnú rímsu v časti fošní riešiť formou štuky, ťahanej v šablóne. Tvar šablóny môže vychádzať z existujúceho tvaroslovia. Obnova umelecko – remeselná, farebnosť biela lomená

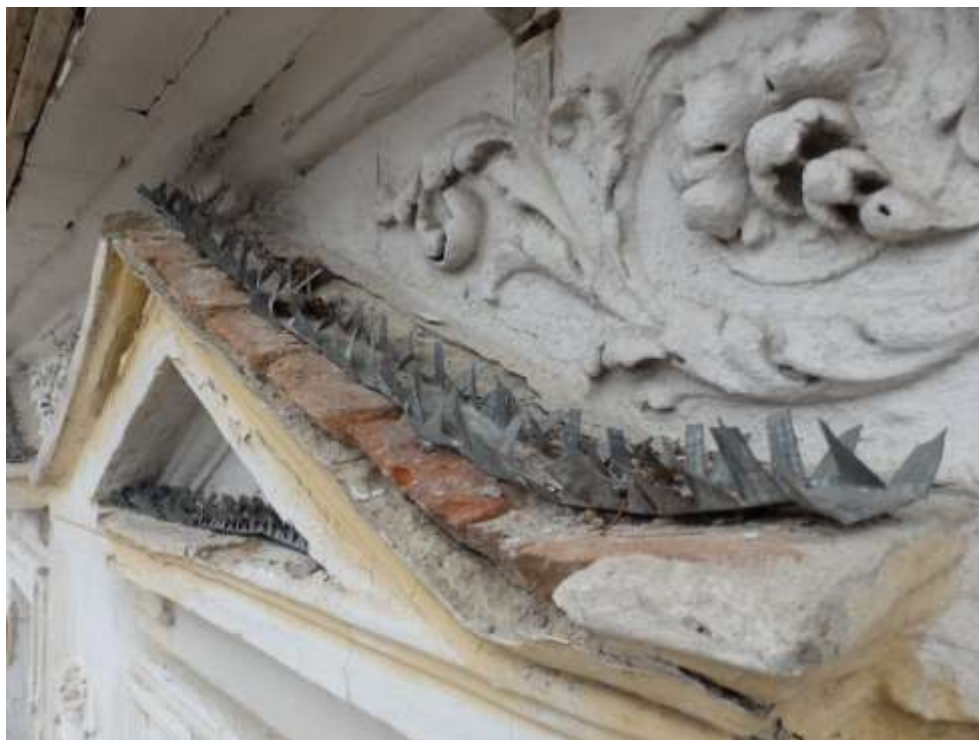
T.O. 1 – fronton nadokenný

Číslo položky	T.O. - 1.
Názov prvku, detailu	fronton nadokenný
Situovanie v NhNKP (PO)	čelná-západná fasáda objektu , nad okenným otvorom 1.,2.3,8.,9. a 10tej okennej osi , v úrovni 2.NP
Sloh, datovanie	novoklasicizmus 1903
Materiál, technika	štuka, tehlové jadro
Počet kusov	6 kusov /
Stav a stručný opis	<i>Rozmery:</i> pozri zameranie detail D4 b <i>Popis a stav:</i> Štítový nadokenný nadstavec trojuholníkového tvaru, po stranách mierne presahujúci šírku okenného otvoru a šambrány. Výrazne profilovaný, so striedaním pravouhlých profilov , konkáv a oblúnov . Výrazná deštrukcia hmoty, stav havarijný .
Návrh na obnovu	zachovať na mieste, obnoviť umelecko-remeselným spôsobom , farebnosť - biela

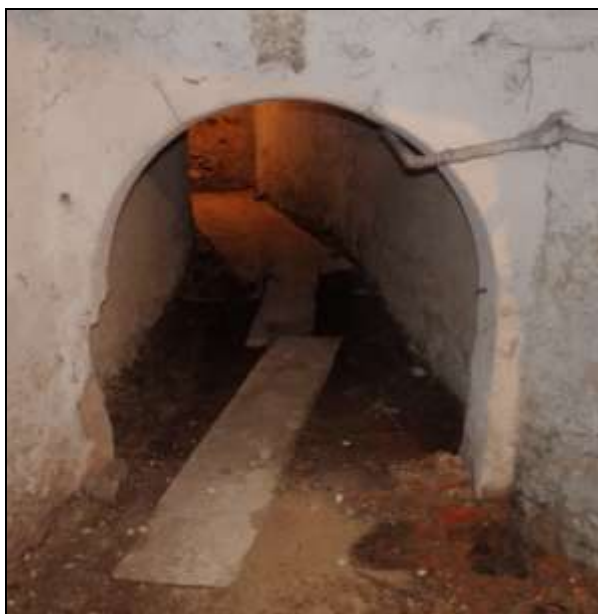
- západná strana

Číslo položky	K 1.
Názov prvku, detailu	portál
Situovanie v NhNKP (PO)	1.PP medzi chodbou a pivnicou, orientovaný v smere východ-západ
Sloh, datovanie	polovica 16. storočia
Materiál, technika	kamenné bloky, sekanie
Počet kusov	jeden
Stav a stručný opis	<i>Rozmery:</i> pozri zameranie detail D8 <i>Popis a stav:</i> Jednoduchý kamenný portál je zložený z piatich kamenných blokov. Má polkruhový záklenok, ľavá strana/severná/ kamenného bloku je výrazne deštruovaná . Z východnej strany majú kamenné bloky portálu okosenú hranu Niveleta prahu portálu je pod úrovňou súčasného terénu .
Návrh na obnovu	zachovať na mieste, obnoviť umelecko-remeselným spôsobom

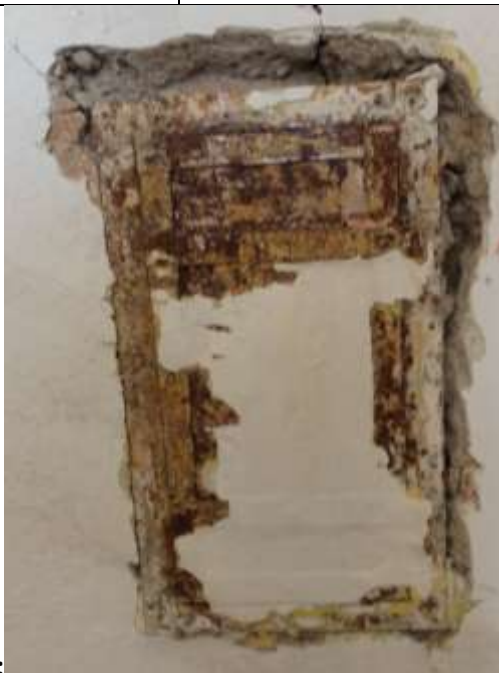
Z 1 – kovové dvierka

Číslo položky	Z 1.
Názov prvku, detailu	kovové komínové dvierka
Situovanie v NhNKP (PO)	2.NP, miestnosti č. 2.15, 2.25, 2.26
Sloh, datovanie	novoklasicizmus, 1903
Materiál, technika	plech lisovaný
Počet kusov	3 kusy
Stav a stručný opis	<i>Rozmery:</i> 37,7 x 21,8 cm <i>Popis a stav:</i> Komínové plechové dvierka , v hladkom pásovom ráme, na jednoduchých valcových závesoch, dvierka so zaobleným zdvihnutým okrajom a rovnako rámovaným stredným políčkom, zatváranie v kruhovom otvore na prenosnú kľuku, nefunkčné. Olejové nátery . Dvierka sú značne skorodované.
Návrh na obnovu	Dvere s otvorom sú dokladom vykurovacieho systému miestností . Je potrebné zachovať ich na mieste v súčasnom stave, zamedziť hrdzavenie z vnútornej strany, vonkajší náter možno prispôbiť stenám interiéru . Práce sú umelecko-remeselného charakteru .

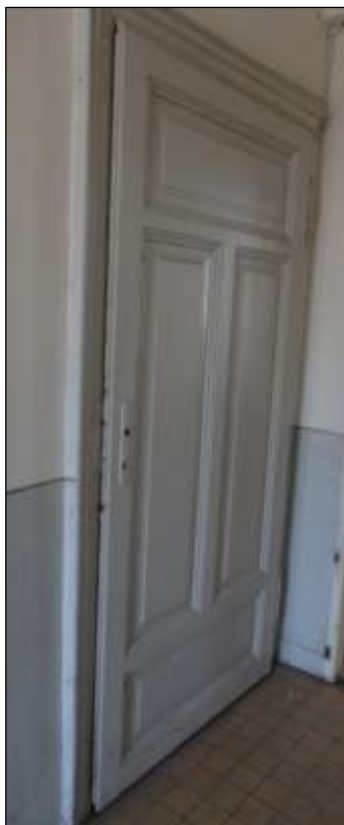
Číslo položky	D 1.
Názov prvku, detailu	dverná výplň so zárubňou
Situovanie v NhNKP (PO)	čelná-západná fasáda objektu, kladie nad okenným frontonom a nadokennou rímou
Sloh, datovanie	novoklasicizmus, 1903
Materiál, technika	drevo,
Počet kusov	1 -
Stav a stručný opis	<i>Rozmery:</i> pozri zameranie detail D9 <i>Popis a stav:</i> Jednokrídlová kazetová dverná výplň s obložkovou, hladkou zárubňou. Dverná výplň má kazetové krídlo delených na 5 kaziet s profiláciou, delenie kaziet 1, 1+1, 1. Obložková zárubňa je zo strany chodby 2.23 profilovaná, zo strany krovu hladká. Dochovaný pôvodný záves. Poškodenia vplyvom vlhkosti, mechanické poškodenia. Viacero vrstiev olejových náterov.
Návrh na obnovu	Zachovať na mieste. Práce sú umelecko-remeselného charakteru.

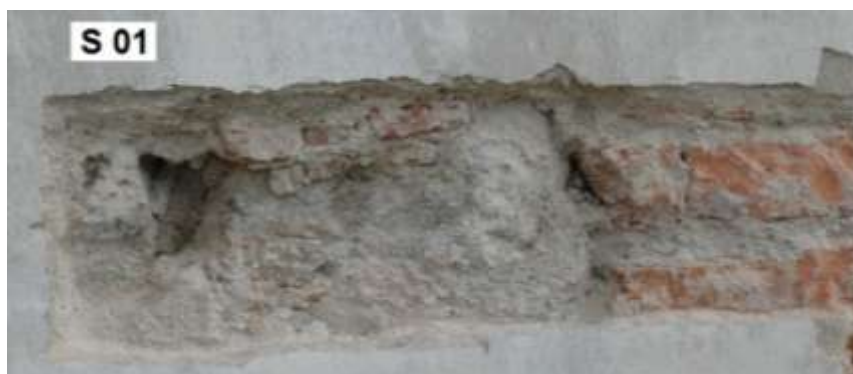
Sonda č. 1 -

Nález: V mieste sondy potvrdený nález nárožia staršieho objektu – M 1 . S murivom M 3 – dostavby objektu r. 1903 .

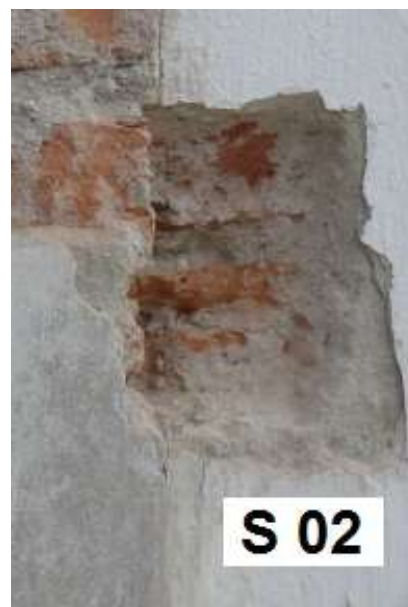
Sonda č. 2 - exteriér

Nález: V mieste sondy už staršie murivo – M1 sa nenachádza . Sondou bolo odkryté tehlové murivo M 3 – dostavba objektu r. 1903 .

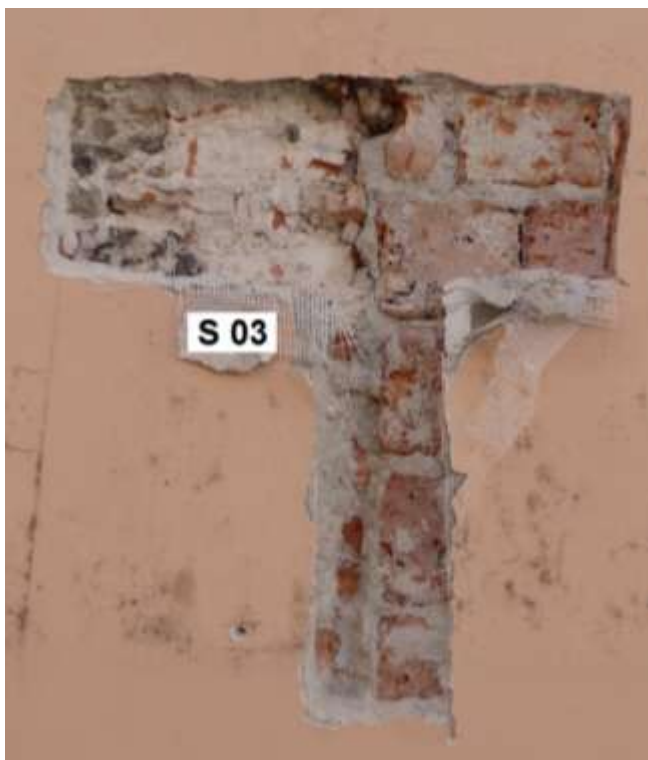
Sonda č. 3 - exteriér

Nález: V mieste sondy potvrdený nález nárožia staršieho objektu – M 1 . S murivom M 3 – dostavby objektu r. 1903 .

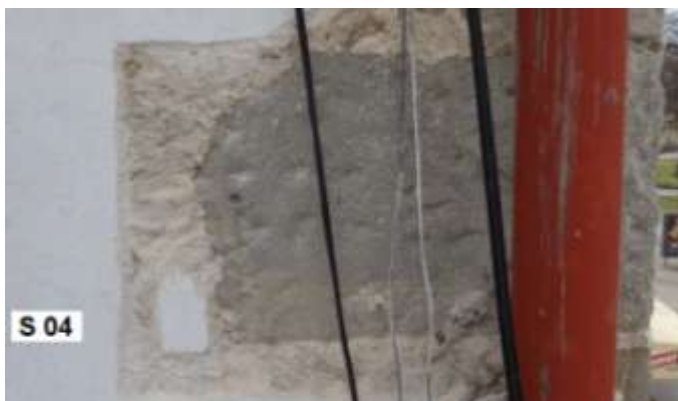
Sonda č. 4 - exteriér

Nález: V mieste sondy potvrdený nález nárožia staršieho objektu – M 1 . Nárožie je vybudované s opracovaných kamenných kvádrov, bez zistenia primárnej omietkovej vrstvy.

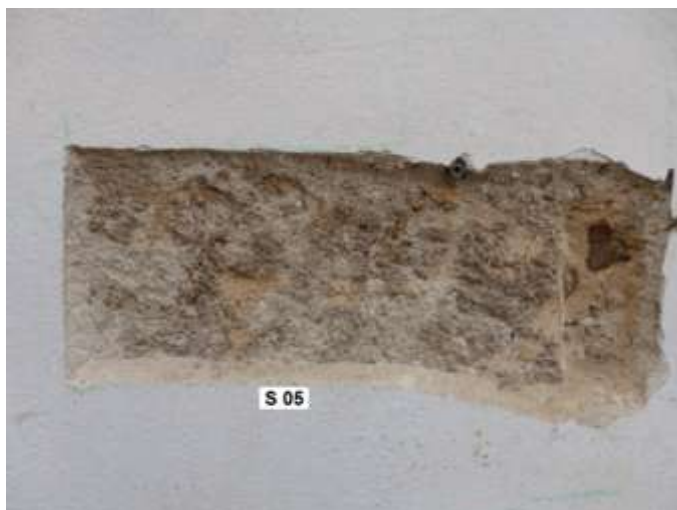
Sonda č. 5 - exteriér

Nález: V mieste sondy bola potvrdené kompaktné murivo M1, bez nálezu O1. Na murive sa nachádza len O 3.

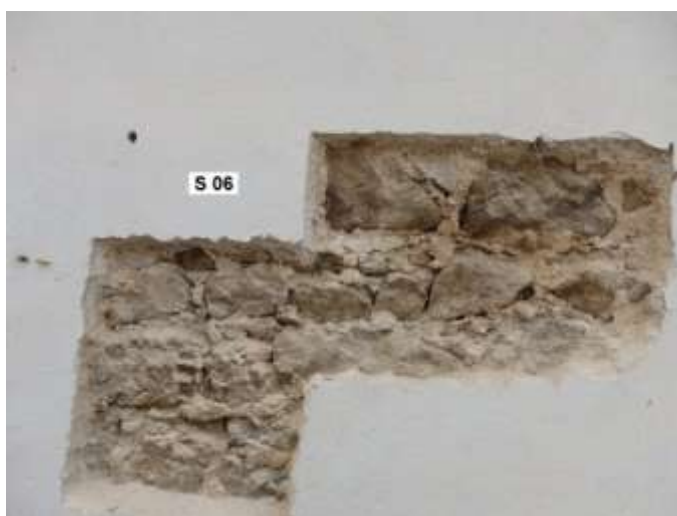
Sonda č. 6 - exteriér

Nález: V mieste sondy potvrdený len kompaktného muriva objektu – M 1 . Existencia staršieho objektu sa nepotvrdila. Na M1 aplikovaná omietka O3 .

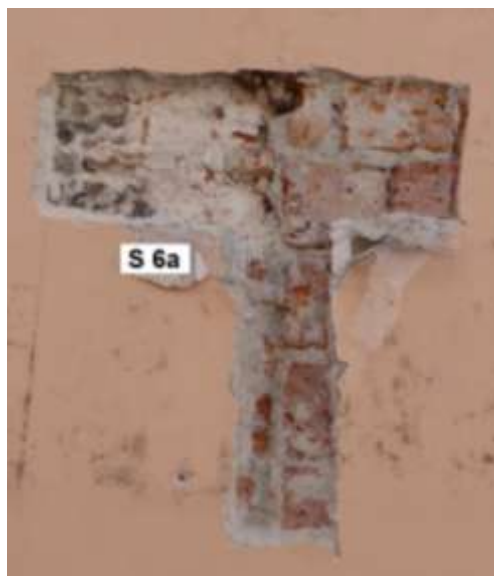
Sonda č. 6 a - exteriér

Nález: Sonda potvrdila existenciu staršieho okenného otvoru – M 1 . Okno bolo zamurované M3 a prekryté omietka O3 . Začiatkom 21. storočia bola na O 3 aplikovaná sieťka a na ňu nahladko natiiahnutá omietka .

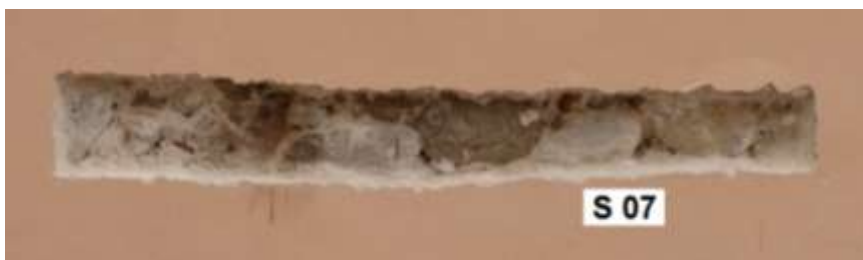
Sonda č. 7 - exteriér

Nález: V mieste sondy potvrdený nález kompaktného muriva M 1 . S existenciou O 3. Predpokladaná existencia staršieho objektu sa nepotvrdila.

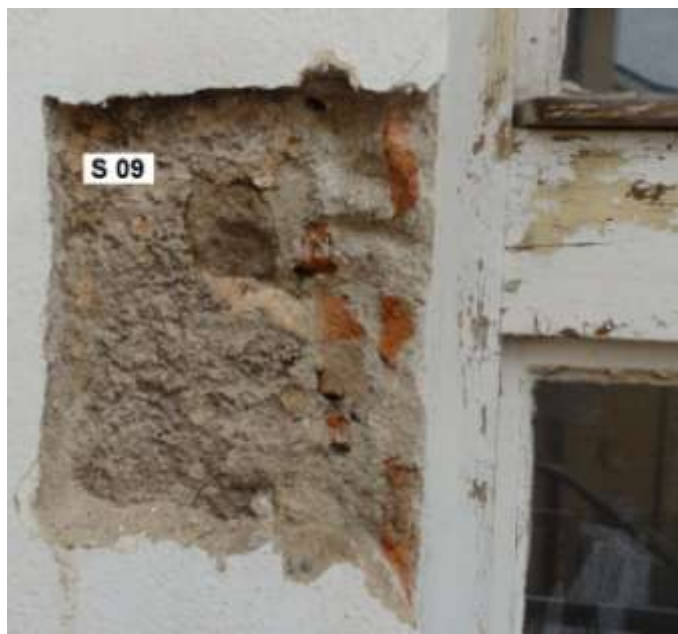
Sonda č. 9 - exteriér

Nález: V mieste sondy nebol potvrdený nález kamenného ostenia , bolo odstránené a k murivu M1 bola realizovaná tehlová vyrovnávacia prímurovka M 3 / nová špaleta/.

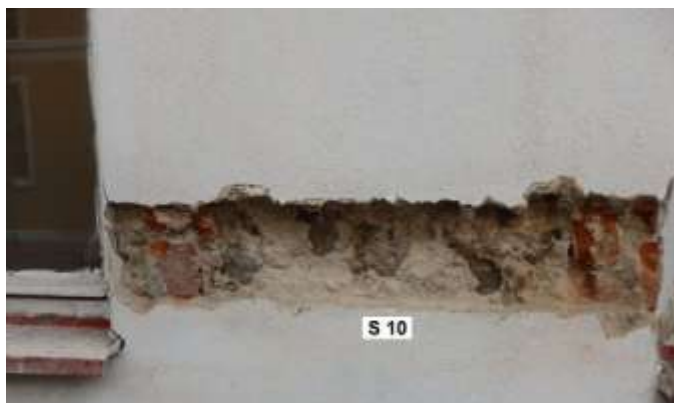
Sonda č. 10 - exteriér

Nález: Sondou 10 sa potvrdila skutočnosť, že pri prestavbe objektu v roku 1903 boli z okenných otvorov pôvodného objektu odstránené kamenné ostenia a nahradené – domurované tehlovými špaletami - M3 v hrúbke 8 cm.

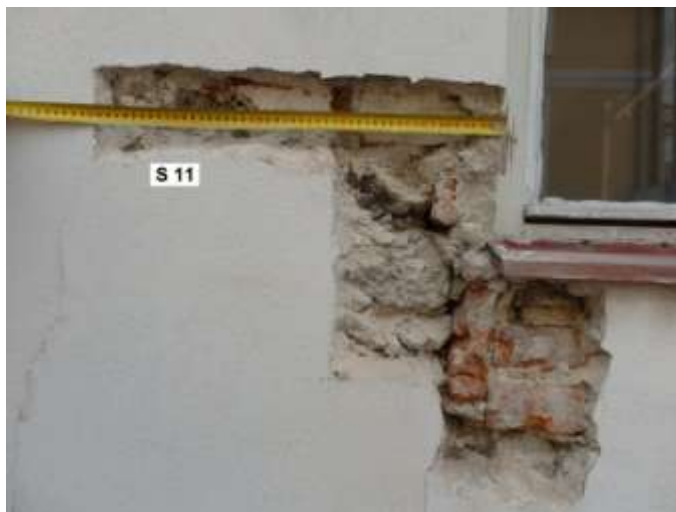
Sonda č. 11 - exteriér

Nález: Sondou 11 sa potvrdila skutočnosť, že pri prestavbe objektu okolo 1905 boli z okenných otvorov pôvodného objektu odstránené kamenné ostenia a nahradené – domurované tehlovými špaletami - M3 v hrúbke 8 cm. Parapet bol vymurovaný M3 vo výške 25 cm.

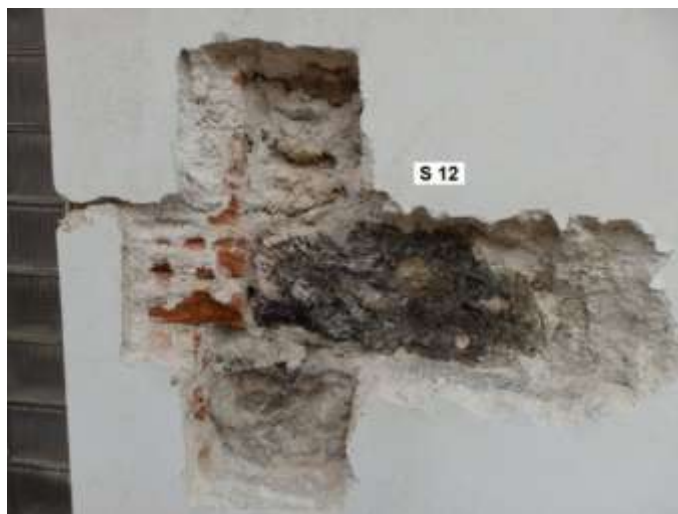
Sonda č. 12 - exteriér

Nález: Sonda odkryla murivo M1 so známami po požari na jednom kamennom bloku. K murivu M1 sa z východnej strany pripája M 3. Omiетка je všade identická – O 3 .

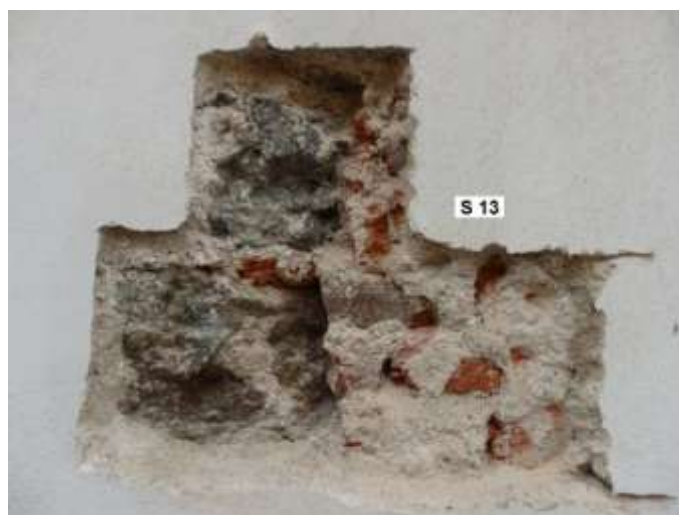
Sonda č. 13 - exteriér

Nález: K murivu M 2 je zo západnej strany pristavané murivo M 3 v šírke 45
cm .

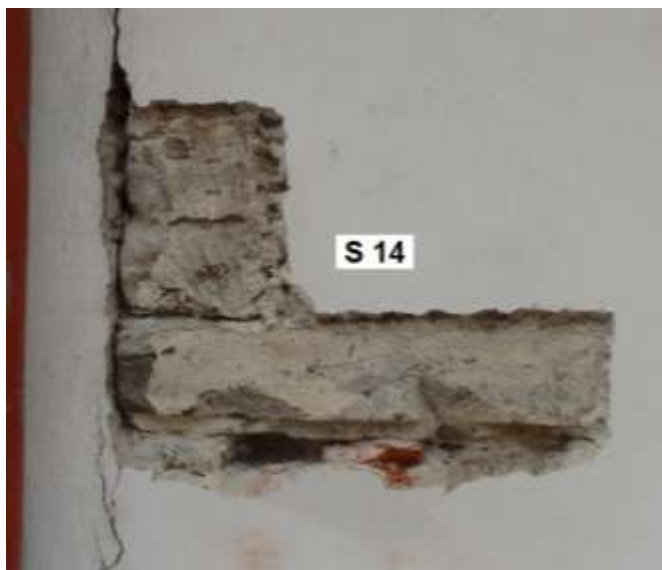
Sonda č. 14 - exteriér

Nález: V mieste sondy potvrdený nález nárožia staršieho objektu – M 2 . so zamurovaným kamenným ostením / pravdepodobne okenným/, na ktorom sa nachádza primárny vápenný nález bielej farby. Na murive je omietka O 3.

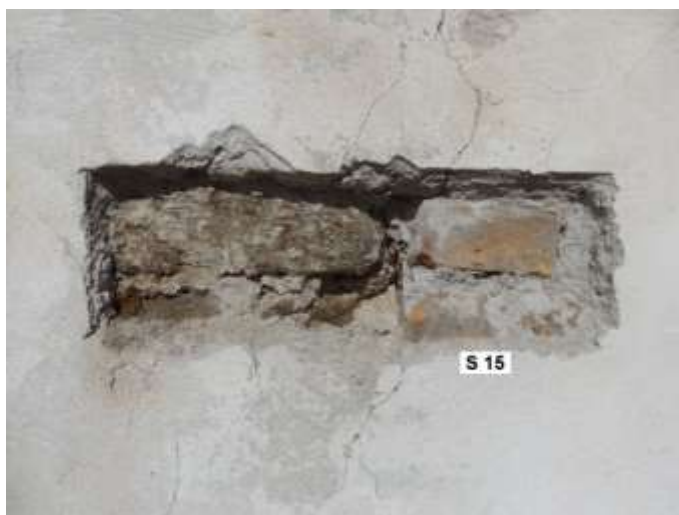
Sonda č. 15 - exteriér

Nález: V mieste sondy potvrdený nález nárožia staršieho objektu – M 1 . S murivom M 3 – dostavby objektu v r. 1903. Murivá nepreviazané, Omietka na celej ploche O 3.

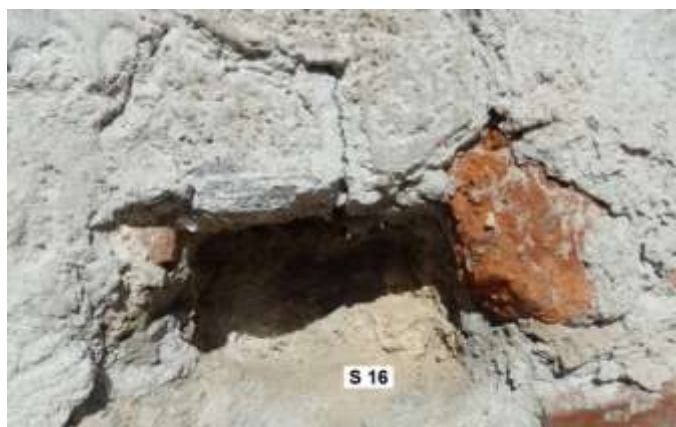
Sonda č. 16 - exteriér

Nález: V mieste sondy potvrdený nález– M 1 . S murivom M 4
a s nevhodnými cementovými vasprávkami .

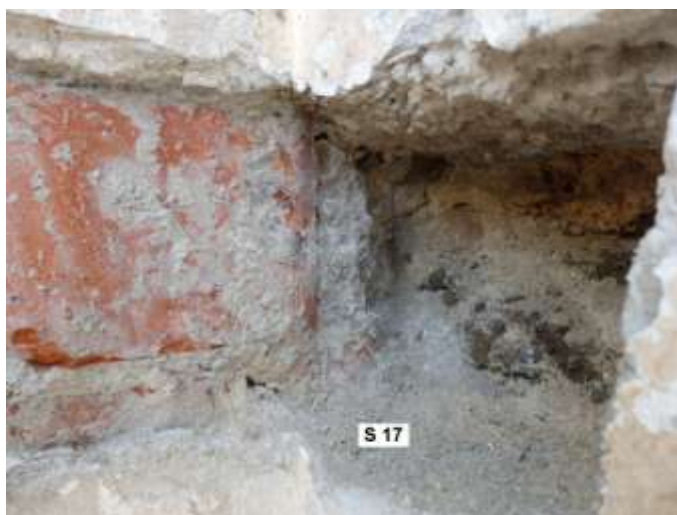
Sonda č. 17 - exteriér

Nález: V mieste sondy potvrdený nález muriva staršieho objektu – M 1 na
južnej fasáde s murivom M 4 – zámurovka prejazdu na východnej fasáde .

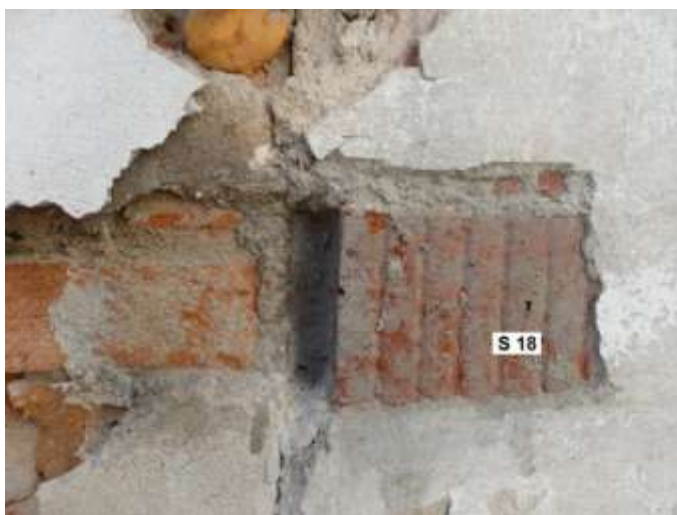
Sonda č. 18 - exteriér

Nález: V mieste sondy potvrdený nález ľavého – severovýchodného rohu prejazdu objektu – M 3. Prejazd zamurovaný M 4 s cementovou omietkou.

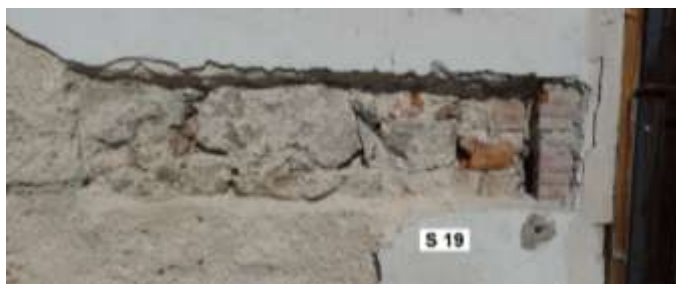
Sonda č. 19 - exteriér

Nález: Sondou sa nepotvrdila existencia možného prejazdu cez miestnosť č. 1.23 do dvora budovy. Sonda preukázala murivo M 2 a výmurovku M 4 , omietkovú vrstvu O 2 a cementové vysprávky .

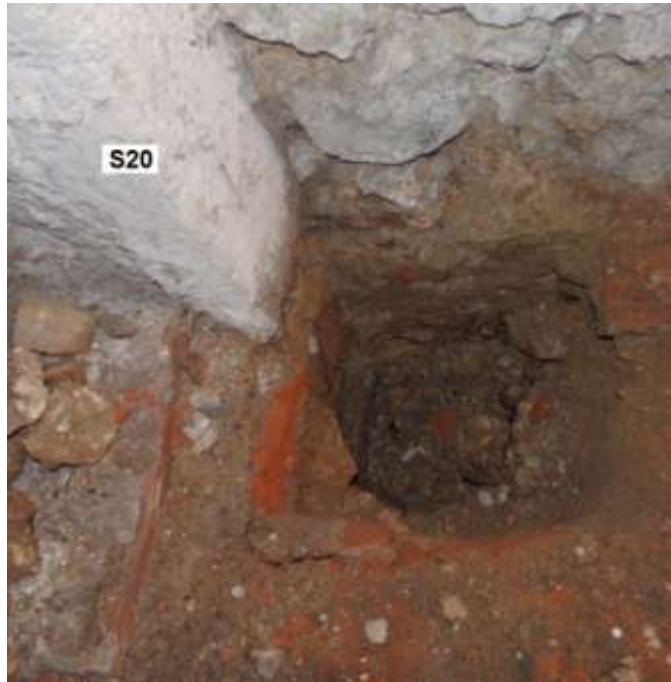
Sonda č. 20 - interiér 1. PP

Nález: V mieste sondy potvrdený nález kamenného prahu pod vrstvami naplaveniny hlíny, tehly – 6 cm, maltovej mazaniny – 4 cm, deštruovanej omietky / „spečenej“ pri požiarí/ v hĺbke 20 cm, a opäť hlíny.

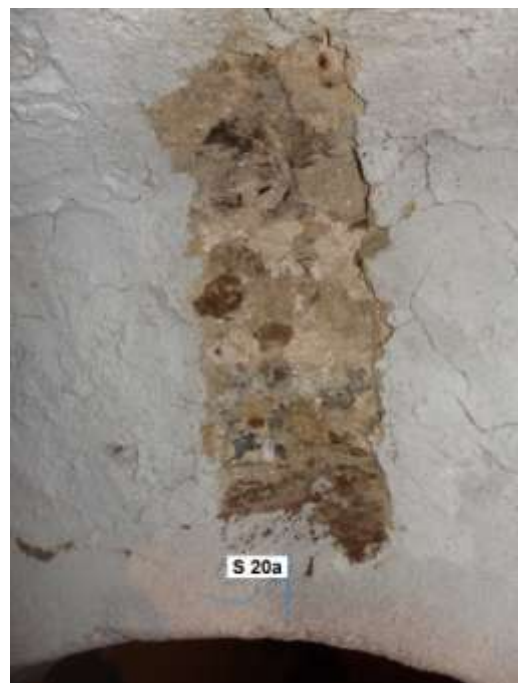
Sonda č. 20 a - interiér 1. PP

Nález: Sonda potvrdila primárnosť osadenia kamenného portálu k murivu M 1.

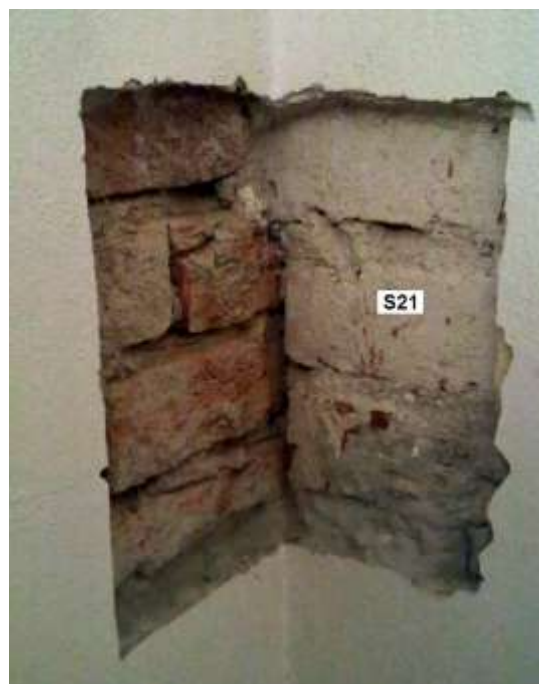
Sonda č. 21 - 1.NP

Nález: V mieste sondy potvrdený predpokladaný nález tehla nepreviazaná, pravá strana novodobá tehla – M 4 , ľavá strana pôvodná tehla – M 3. Na vrchu cementová omietka O 4 .

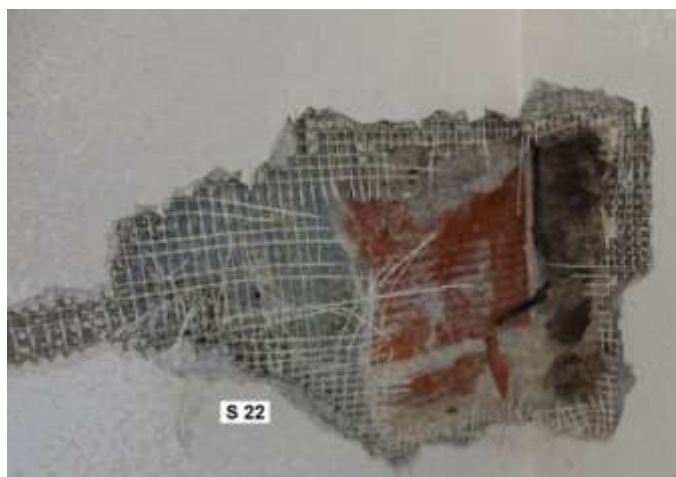
Sonda č. 22 - 2. NP

Nález: Sonda odkryla pôvodné murivo objektu M1 na západnej strane a sekundárne postavenú deliacu priečku M – 4 z južnej strany. Na maltový postrek bola natihnutá vyrovnávacia sieťka, potom jadrová omietku v hrúbke 15 až 20 mm s konečným bielym náterom .

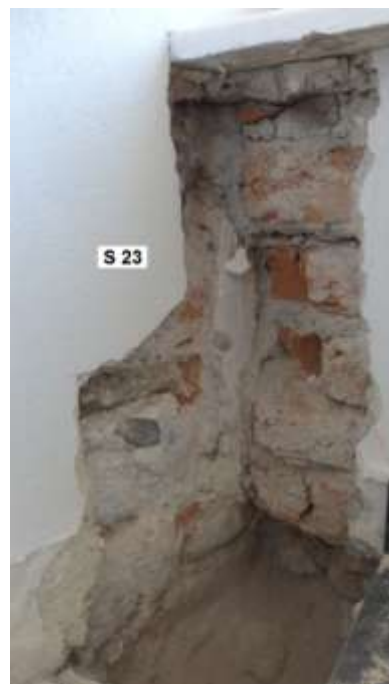
Sonda č. 23 - 2. NP

Nález: V mieste sondy potvrdený nález špalety staršieho okenného otvoru, ktorá zachádza pod zámurovku murivom M 3 . Zámurovka M 3 na murive M 1 je vysoká 50 cm. Sondou bola ďalej odkrytá časť podlahy na ktorej je 3 cm hrubý cementový poter a dlažba z kamenných platní – novodobá .

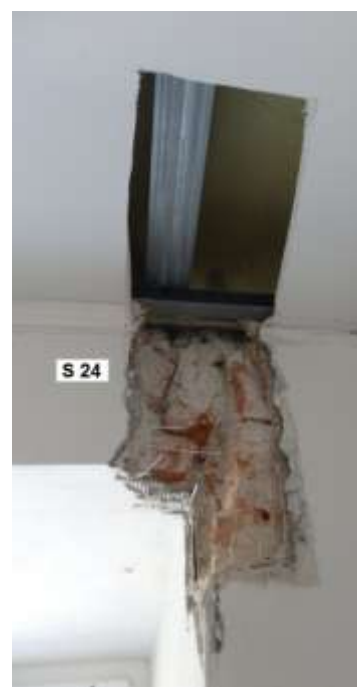
Sonda č. 24 - 2.NP

Nález: Sondou bola zistené M 3 – ako okenný preklad a zároveň aj ako vysprávka / h- 4,5 cm/ nerovností muriva M 1. Po odstránení časti zníženého stropu sadrokartónom bol odkrytý jednoduchý fabion a rovný strop s hladkou omietkou O 3, kopírujúcou trstinový /pravdepodobne/ rošt. Na murivo M 3 , na maltový postrek bola natiahnutá vyrovnávacia sieťka, potom jadrová omietka v hrúbke 15 až

20mm s konečným bielym náterom . Pred jej nanesením vonkajšie rohy spevníte rohovými profilmi upevnenými do steny.

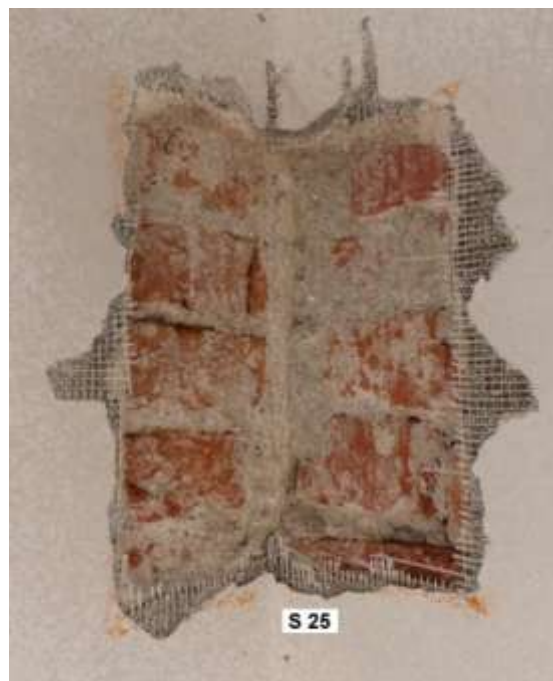
Sonda č. 25 - 2.NP

Nález: Bol preukázaný zamurovaný otvor M 3. Na murivo M 3 , na maltový postrek bola natiahnutá vyrovnávacia sieťka, potom jadrová omietka v hrúbke 15 až 20mm s konečným bielym náterom

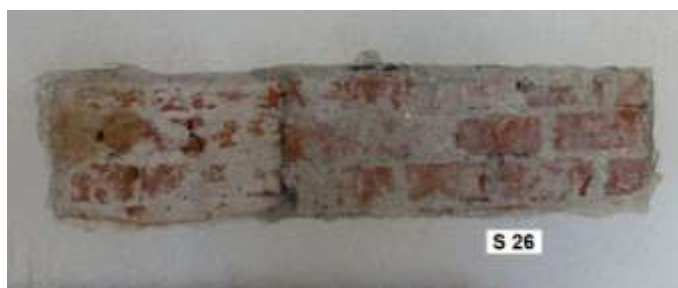
Sonda č. 26 - 2.NP

Nález: Potvrdenie zamurovaného otvoru M 3

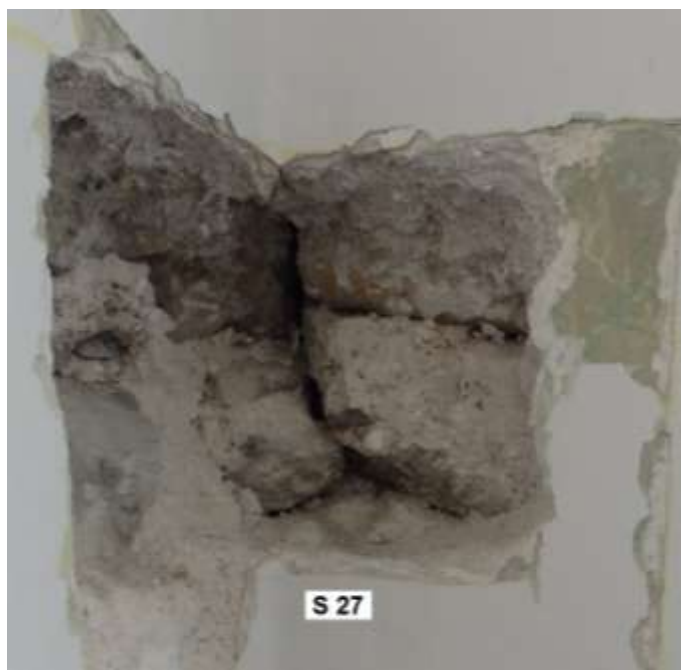
Sonda č. 27 - 2.NP

Nález: V mieste sondy potvrdený nález previazanosti kamenného muriva staršieho objektu – M 1 . Na murive omietková vrstva O 3, s niekoľkými vrstvami vápenných náterov.

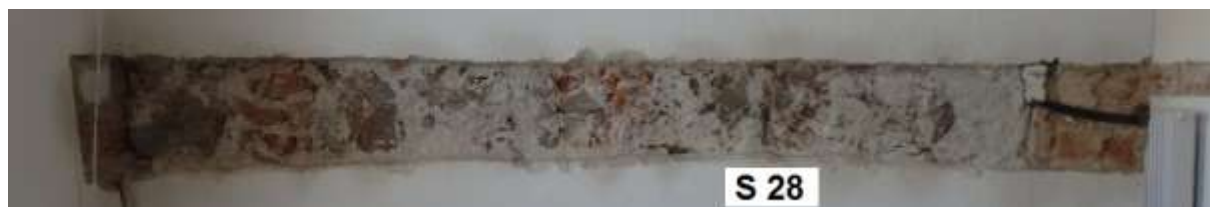
Sonda č. 28 - 2.NP

Nález: Sondou bolo preukázané kompaktné murivo M 1 a zároveň potvrdená domnienka, že pri stavebnej úprave v r. 1903 došlo k odstráneniu všetkých omietkových vrstiev až na murivo. Zároveň pôvodné okenné otvory boli použité pri riešení dverných otvorov ich zväčšením. V rohu sondy je kamenné nárožie pôvodného objektu a tehlový múr – M3, nepreviazaný s M 1 .

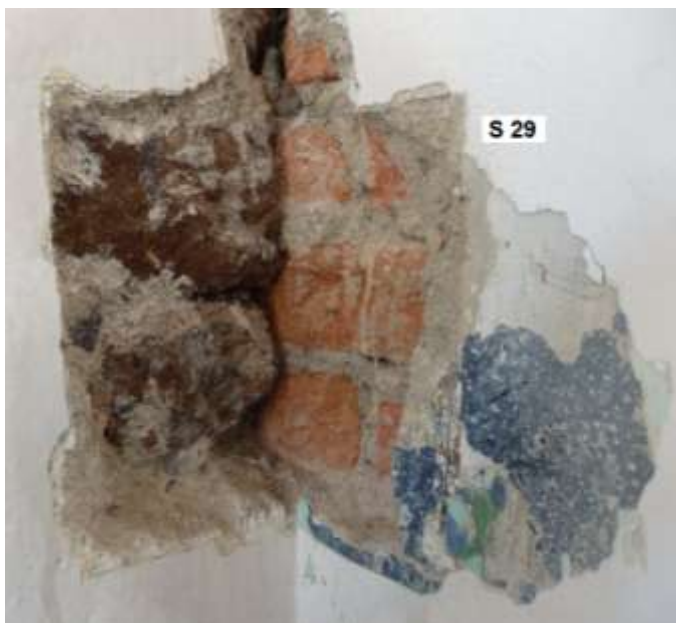
Sonda č. 29 - 2. NP

Nález: V mieste sondy potvrdený nález nárožia staršieho objektu – M 1 . S murivom M 3 – dostavby objektu okolo r. 1905. Na omietkovej vrstve O 3 je viacero vápenných , monochrómnych náterov.

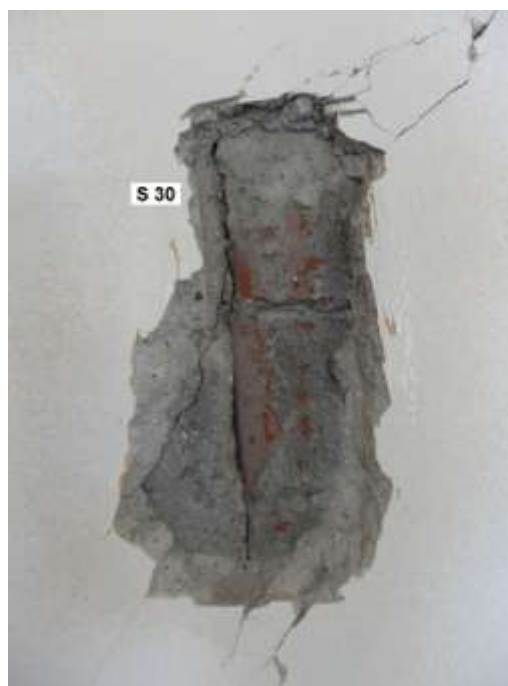
Sonda č. 30 - 2.NP

Nález: Sonda potvrdila existenciu vstupu z miestnosti č. 2.15 do miestnosti 2.14. Vstup bol riešený pri stavbe objektu v r. 1903 a zámurovka je murivom M 4.

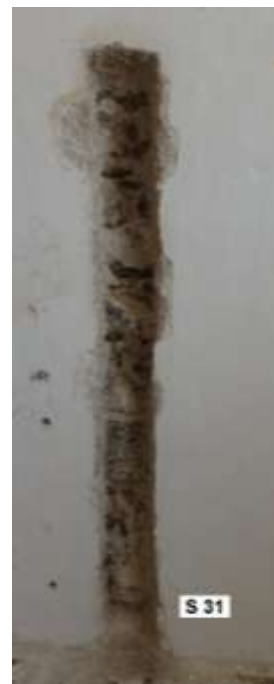
Sonda č. 31 - 2.NP

Nález: V mieste sondy potvrdený nález pôvodne exteriérovej fasády staršieho objektu – M 1 . Na murive omietková vrstva O 3 s viacerými vápennými nátermi.

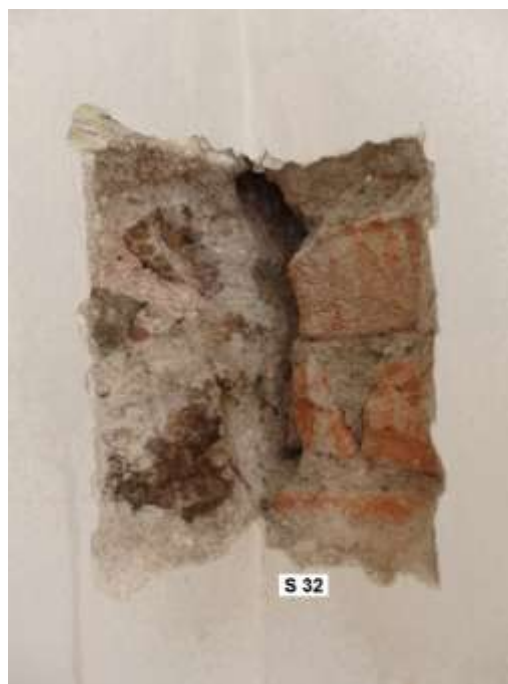
Sonda č. 32 - 2. NP

Nález: V mieste sondy potvrdený nález nárožia staršieho objektu – M 1 . S murivom M 3 – dostavby objektu nepreviazané. Na murivách sa nachádza omietková vrstva O 3.

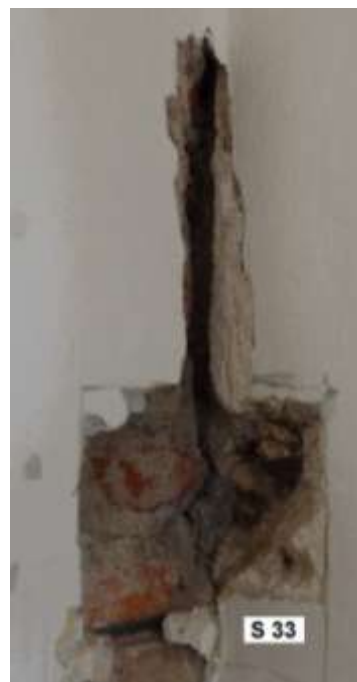
Sonda č. 33 - 2. NP

Nález: V mieste sondy potvrdený nález staršieho objektu – M 1 . S murivom M 3 – nepreviazané. Na murivách sa nachádza omietková vrstva O 3 s viacerými vápennými nátermi.

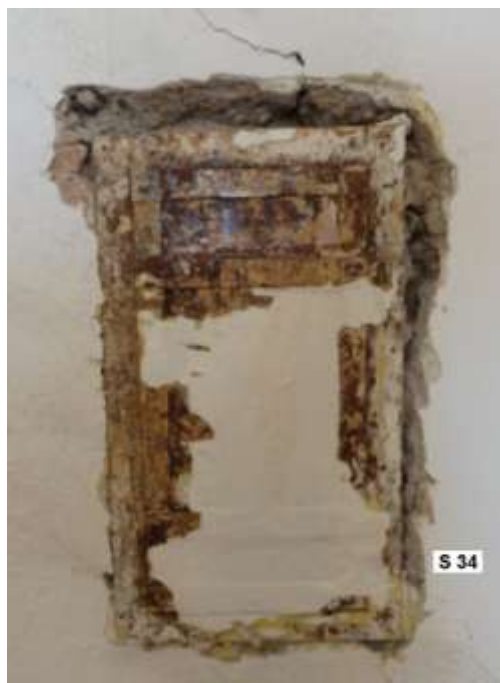
Sonda č. 34 - 2. NP

Nález: Sondou boli odkryté kovové dvierka komínového telesa , ktoré boli inštalované pri prestavbe objektu v r. 1903 – v murive M 3.

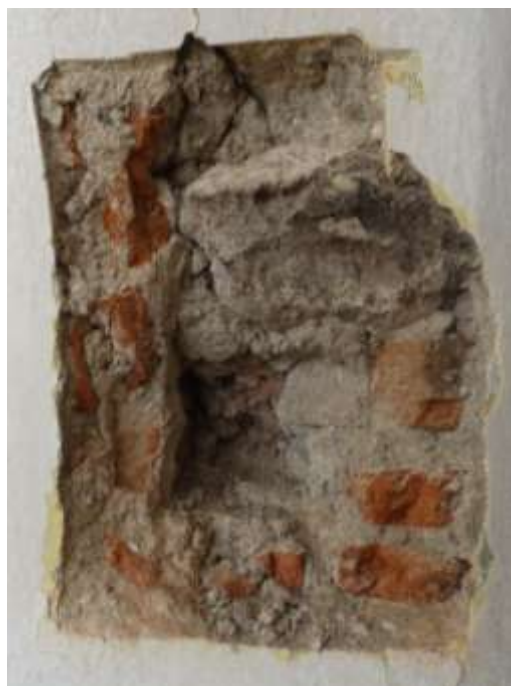
Sonda č. 35 - 2.NP

Nález: V mieste sondy potvrdený nález deštruovanej časti staršieho objektu – M 1 . Vysprávky s murivom M 3.

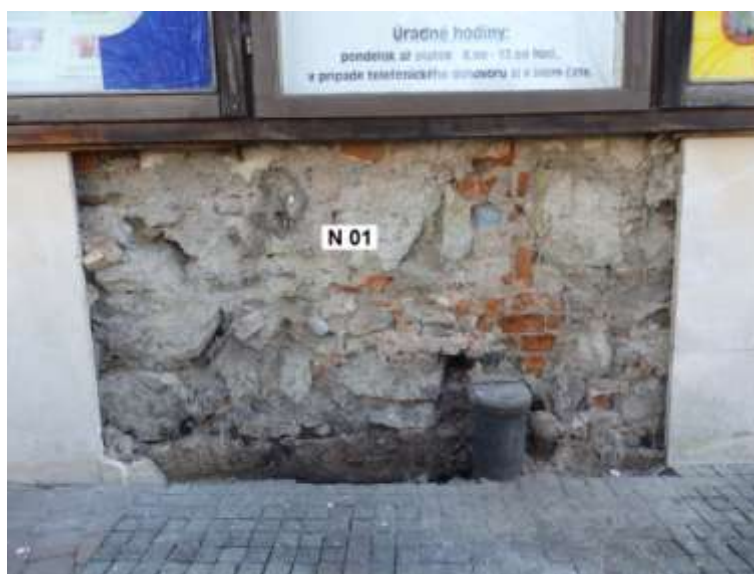
Nálezová situácia 01 :

Opis a vyhodnotenie : Po odstránení kamenných platní bolo odkryté kamenné murivo s tehlovými výplňami M 3 / tu s použitím mohutných lomových kameňov/. Murivo tvorí soklovú časť objektu z r. 1903. Nie sú zachované žiadne omietky O 3 respektíve časti bosáže. Bosáž bola odstránená v 60. – 70. tých rokoch minulého storočia a prekrytá predmetným kamenným obkladom. Deštruované časti M3 boli

spevňované cementovými vysprávkami . Sekundárne bola dorábaná spodná časť ríny tak, aby zrážkové vody boli odvádzané do kanalizácie.

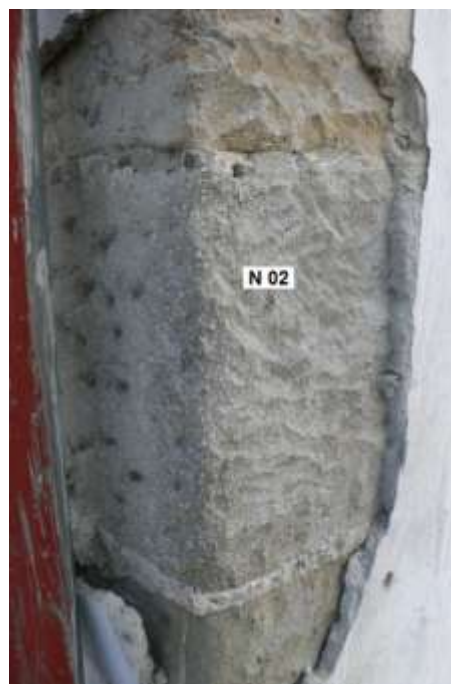
Nálezová situácia 02 :

Opis a vyhodnotenie : Po odpadnutí omietok sa ukázalo nárožie I. stavebnej etapy, vytvorené z veľkých kamenných, otesaných kvádrov . Na nich bola zistená len O3 . Možno predpokladať, že skoršie omietkové vrstvy boli pri poslednej stavebnej úprave objektu v r. 1903 odstránené až na murivo.

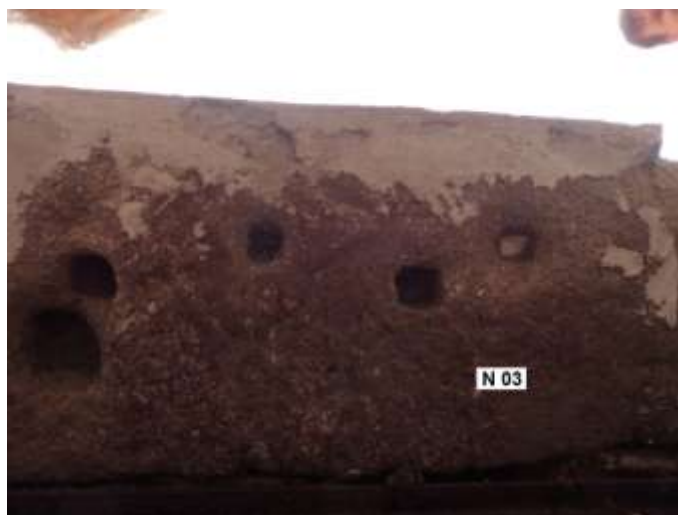
Nálezová situácia 03 :

Opis a vyhodnotenie : Vetrací otvor suterénu je zložený zo štaroch opracovaných kamenných blokov. Na spodnej strane vrchného horizontálneho kamenného bloku sú stopy po kotvení kovových mreží a stopy

po bielom vápennom nátere, čo poukazuje na skutočnosť, že kamenné ostenia neboli prezentované v hmote kameňa, ale boli prekryté vápenným náterom. Tento vetrací otvor je súčasťou 1. stavebnej etapy.

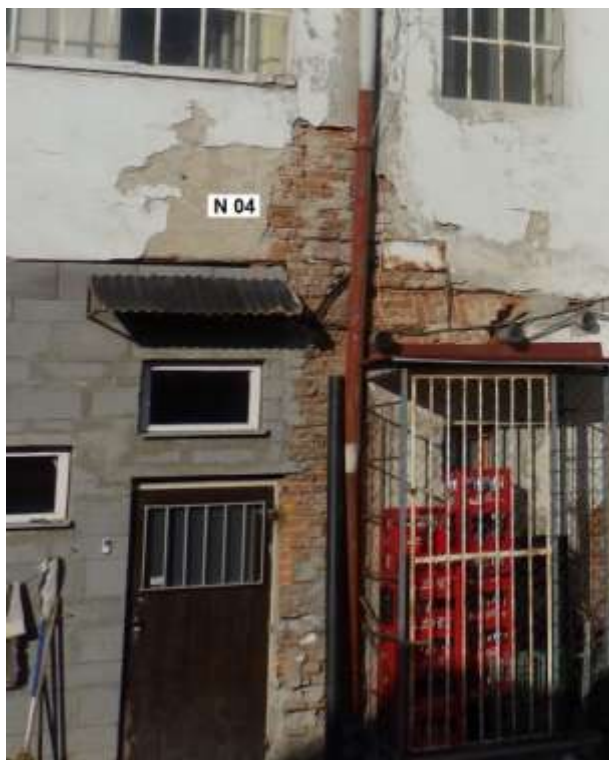
Nálezová situácia 04 :

Opis a vyhodnotenie : Deštruovaná omietková vrstva odkryla murivo M3 v úrovni medzi 1. a 2. nadzemným podlažím až pod okenné otvory. Táto situácia poukazuje na skutočnosť, že objekt nebol budovaný ako typický pavlačový dom – s otvorenou pavlačou. Objekt mal namiesto klasickej pavlače krytý chodbový priestor, presvetlený z východnej strany identickými okennými otvormi, ktoré osovo korešpondovali s ostatnými otvormi / dvere, okná/.

Súčasnú podobu zväčšených okenných otvorov , aj s presklenením dostáva objekt až pri prestavbe v 70. – 80. tých rokoch 20. storočia.

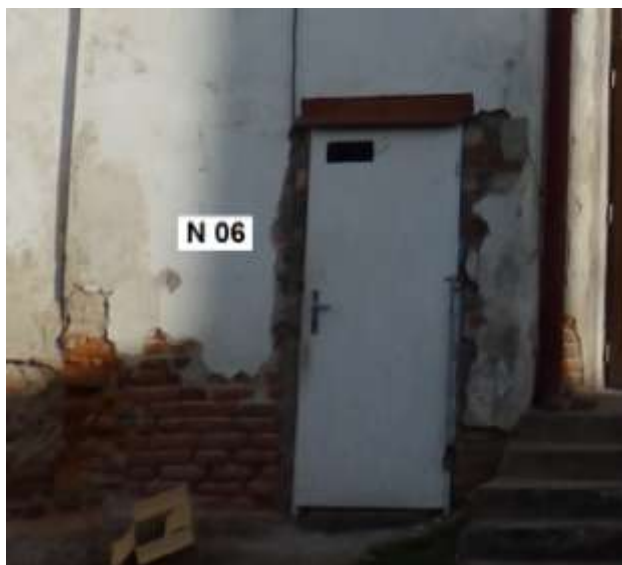
Deštruovaná omietková vrstva O 3 odokryla murivo M 3 objektu z r. 1903. V tejto časti sa murivo staršieho objektu z II. stavebnej etapy zalamovalo a napájalo sa na murivo pôvodného objektu M 1, čo vytváralo skosené nárožie. V roku

1903, pri prestavbe objektu nárožie vyrovnali do pravého uhla, čím vznikol prázdny priestor, ktorý v úrovni 1. NP dnes slúži ako sklad.
