ARCHITEKTONICKO-HISTORICKÝ
a
UMELECKO-HISTORICKÝ
PAMIATKOVÝ VÝSKUM

Prievidza,
Dom meštiansky, nárožný

Námestie slobody č. 15
parcelné číslo 2118/1
č. v ÚZPF 881/0

Bojnice, február – apríl 2014

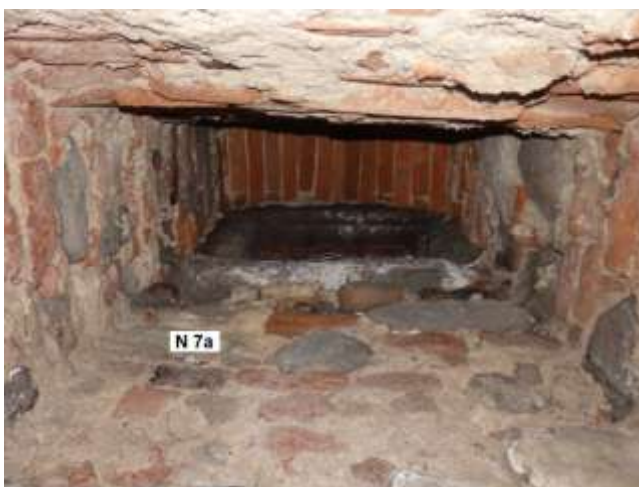
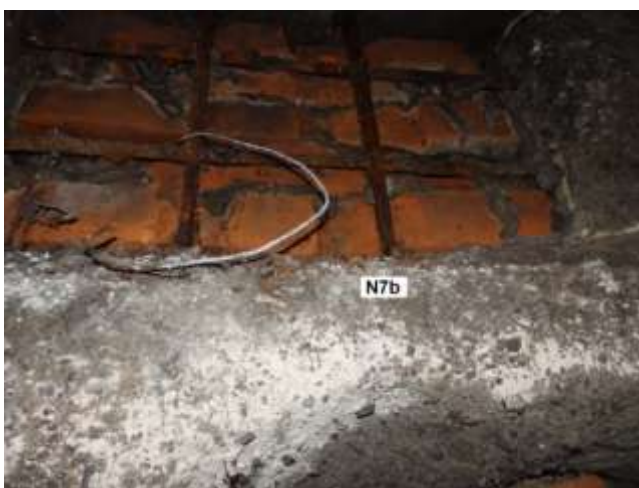
Nálezová situácia 07a, 7b :

Okenný vetrací otvor je zamurovaný z vonku murivom M4. V otvore sú použité kamenné ostenia so zlepenca a zachovaná je aj kovaná prevliekaná mreža, značne skorodovaná. Možno predpokladať, že tento vetrací otvor vznikol až s prestavbou v r. 1903, nakoľko murivo je riešené tehlou a s použitím kamenných valúnov. Klenba nad okenným otvorom je vyskladaná s tehál.

Kamenné články predpokladáme, že boli použité zo staršieho vetracieho otvoru, ktorý bol zrkadlovo orientovaný k otvoru na severnom múre západným smerom / m.č.01.03/. Pri prestavbe v r. 1903 tento otvor zamurovali a vytvorili nový „vetrák“ – Nález 7a . Nový otvor vybudovali zároveň s novým schodiskom / 1.34/.

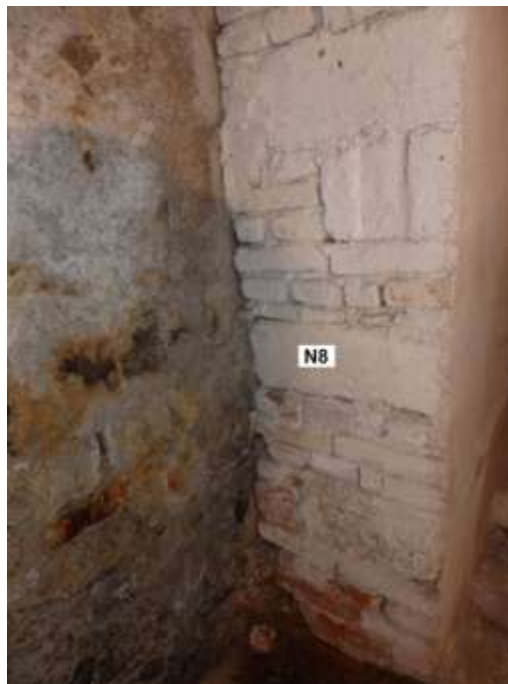
Nálezová situácia 08 :

Opis a vyhodnotenie : Na kamenný, pôvodne obvodový múr staršieho objektu – I. stavebná etapa – je primurovaný múr tehlový – M 3 s použitím opracovaných kamenných blokov, pravdepodobne starších schodiskových stupňov. Neskoro renesančný schodiskový priestor - 01.01 bol zúžený pri prestavbe v r. 1903. Vo murive M3 sú okrem tehál použité opracované kamenné články pravouhlého prierezu, zrejme boli súčasťou kamenného ostenia . Na murive je cementový pačok .

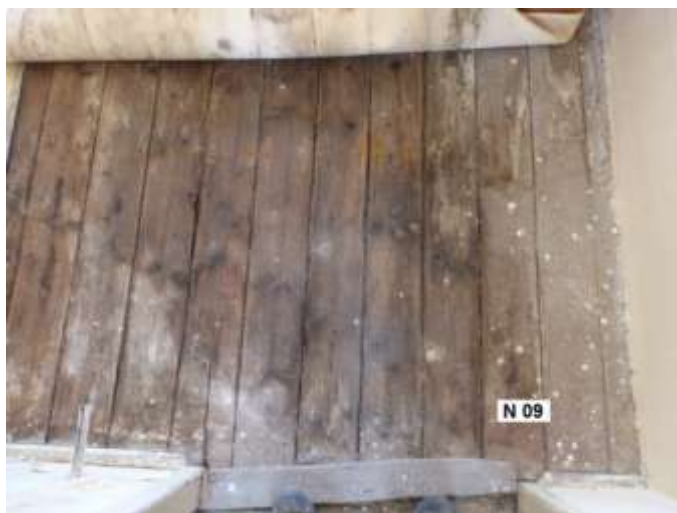
Nálezová situácia 09 :

Opis a vyhodnotenie : Pod linoleom nález pôvodnej doskovej podlahy objektu z r. 1903. Rovnobežne ukladané dosky spojované na pero-drážku . Dosky sú vo veľmi zlom stave, značne zvlhnuté, miestami so známkami začínajúcej hniloby. Stena /M4/, deliaca pôvodne veľkú miestnosť na miestnosti 2.21 a 2.14 je postavená priamo na túto drevenú dlážku, takže dlážka prechádza popod stenu.

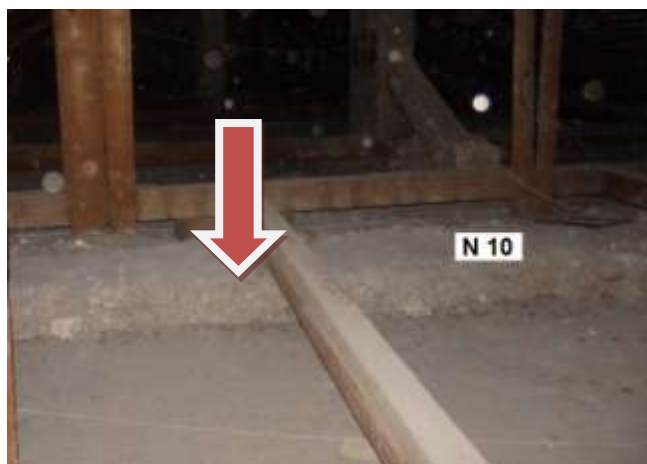
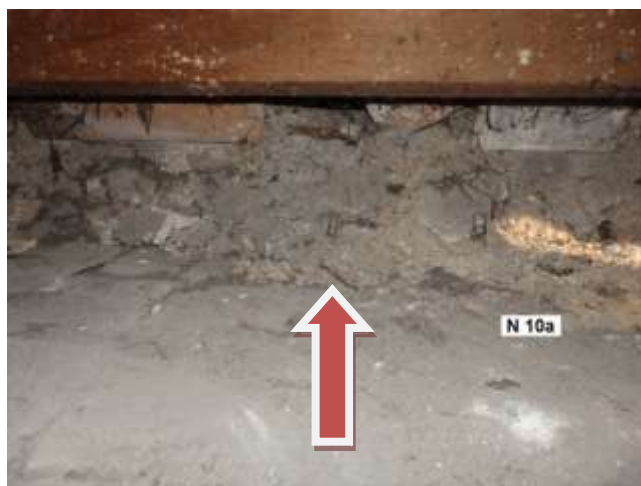
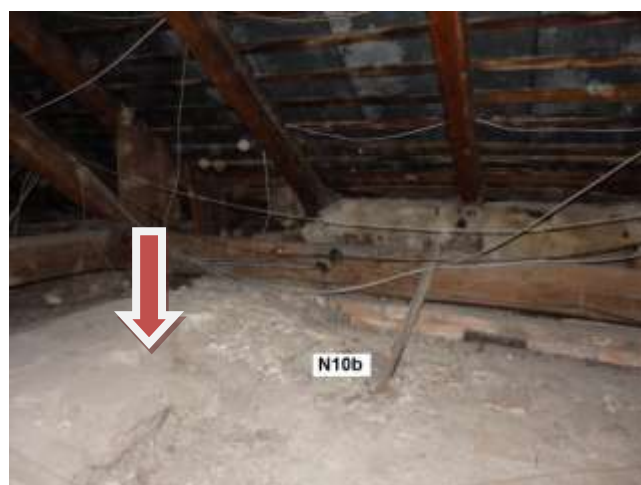
Nálezová situácia 010, 10a, 10b :

Opis a vyhodnotenie: Koruna muriva objektu z II. stavebnej etapy – Murivo

je kompaktné, bez previazania_M 2. Zachované sú exteriérové a interiérové omietky O 2, na ktorých je biely vápenný náter. Na niektorých miestach je murivo narušené uložením trávov krovu, na niektorých nadmurované murivom M 3.

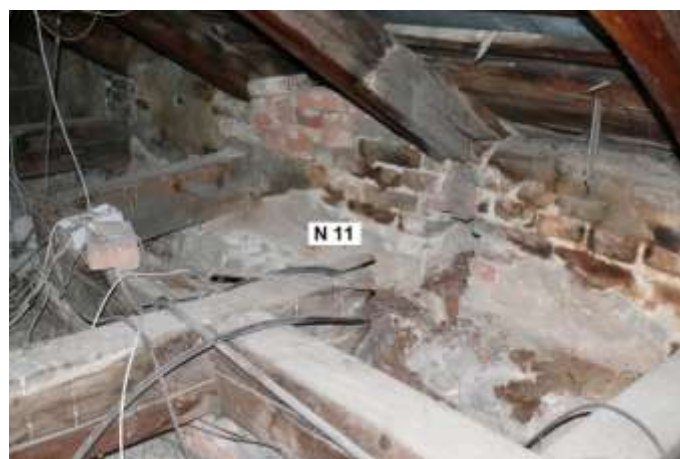
Nálezová situácia 11 :

Opis a vyhodnotenie Na obvodovom múre M 2 zvyšky atiky postavenej pri prestavbe objektu v r. 1903. Na rubovej strane muriva M3 sú

viditeľné známkami po požiari. Predpokladáme, že došlo k požiaru v tejto časti strechy a tým aj k zrúteniu atiky smerom do námestia, keďže sa nedochovali dve vrcholové vázy. Druhá atika – južnejšia potom bola rozobratá / je na povale ako suť / a dve vrcholové vázy boli deponované v povalovom priestore.

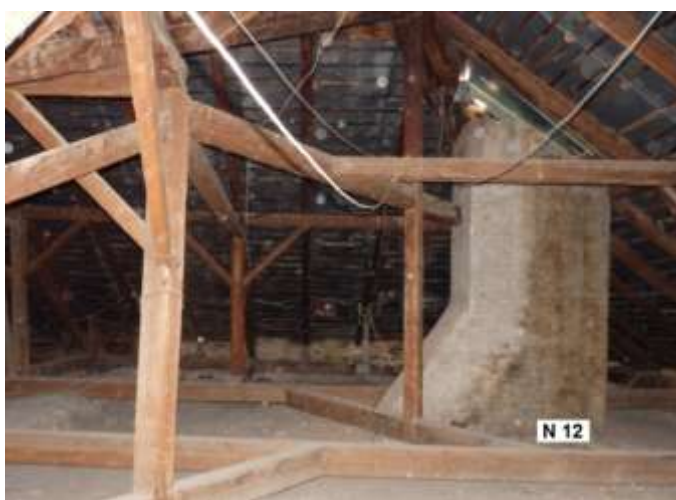
Nálezová situácia 12 :

Opis a vyhodnotenie : Zvyšky komínových telies s viacerými prieduchmi, ktorých nadstrešná murovaná časť bola odstránená pri výmene strešnej krytiny v cca 70.-tych rokoch za plechovú. samotný komín tehlový, s čiastočne zachovanou rozotrenou maltou. Komíny sú spojené

s vykurovacím systémom objektu z r. 1903, pričom komín severozápadnej časti má neskoro renesančné jadro.

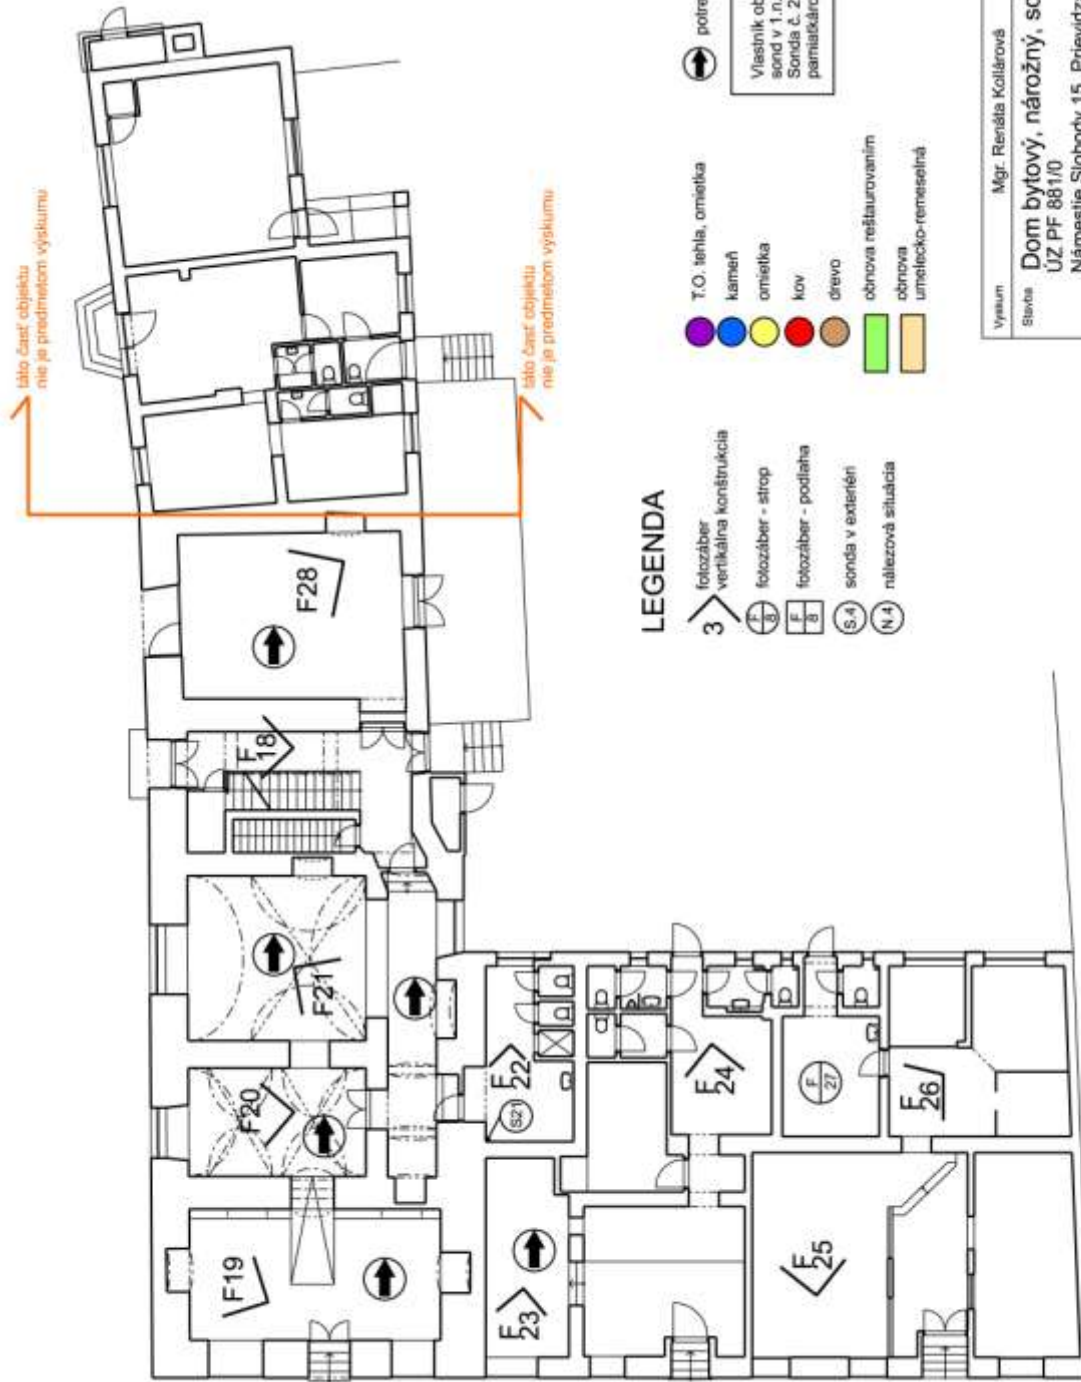
potreba doskúmať miestnosť

Vlastník objektu nesúhlasí s realizáciou sond v 1.n.p. (existencia aktívnych prevádzok). Sonda č. 21 bola zhotovená na požiadavku pamiatkárkov (KPU Trenčín, pracovisko Prievidza)

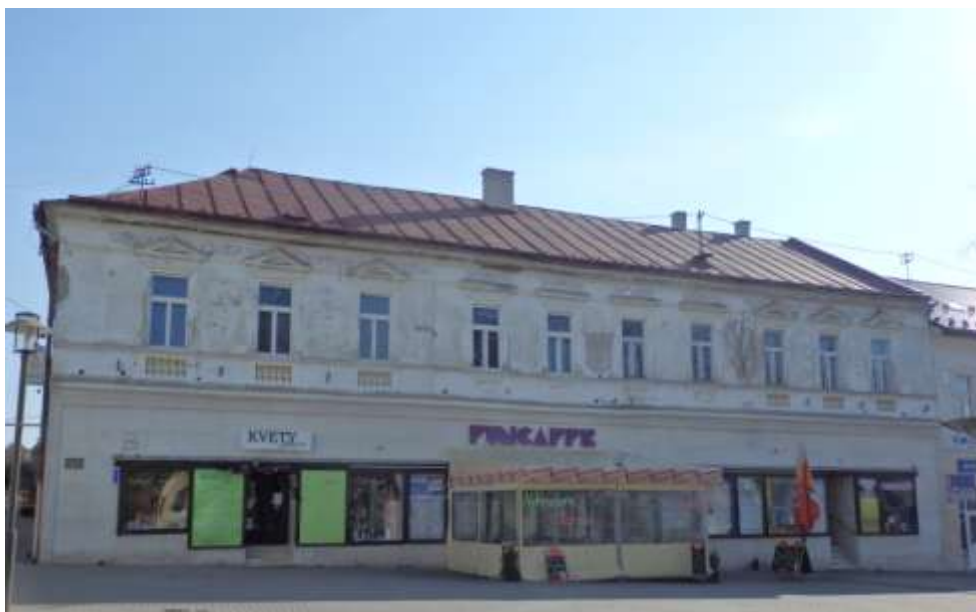
2. Hlavná – západná fasáda objektu

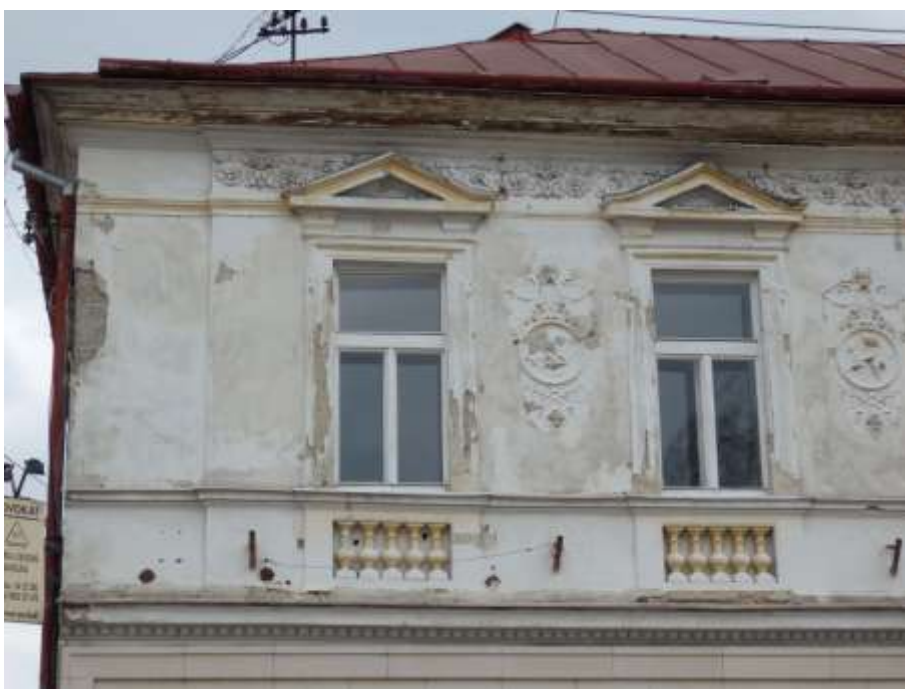
4. Detail 2.NP, prvá a druhá okenná os zo severnej strany

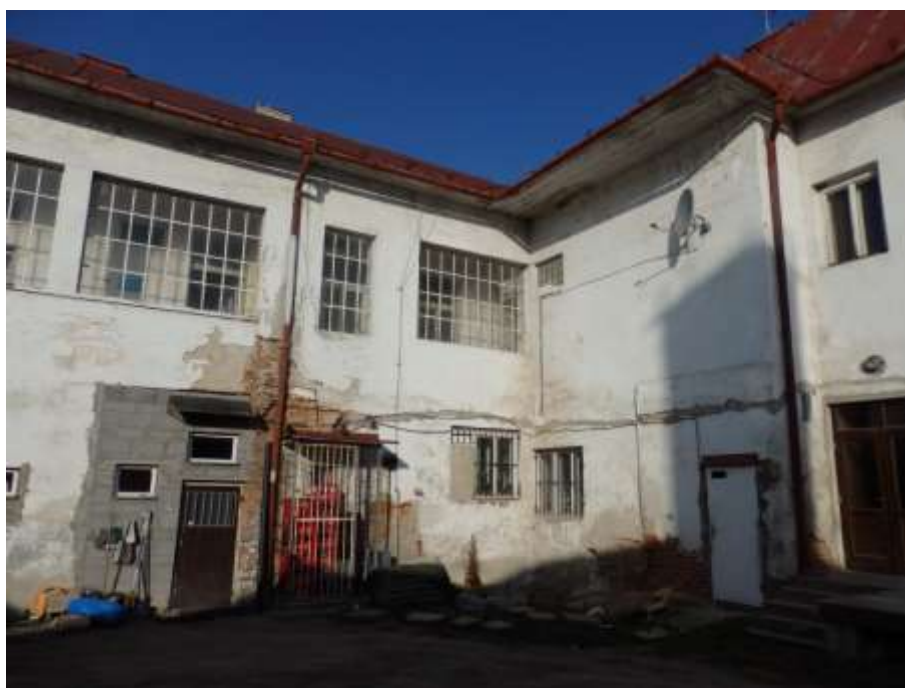
13. Roh Východnej a južnej dvorovej fasády

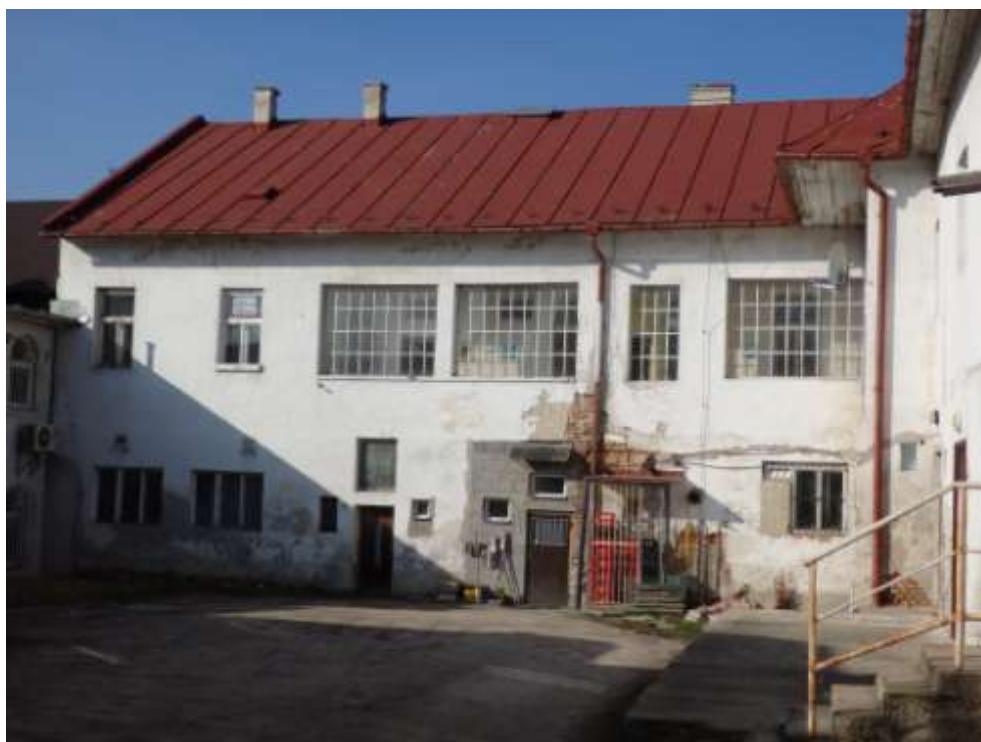
14. Východná – dvorová fasáda

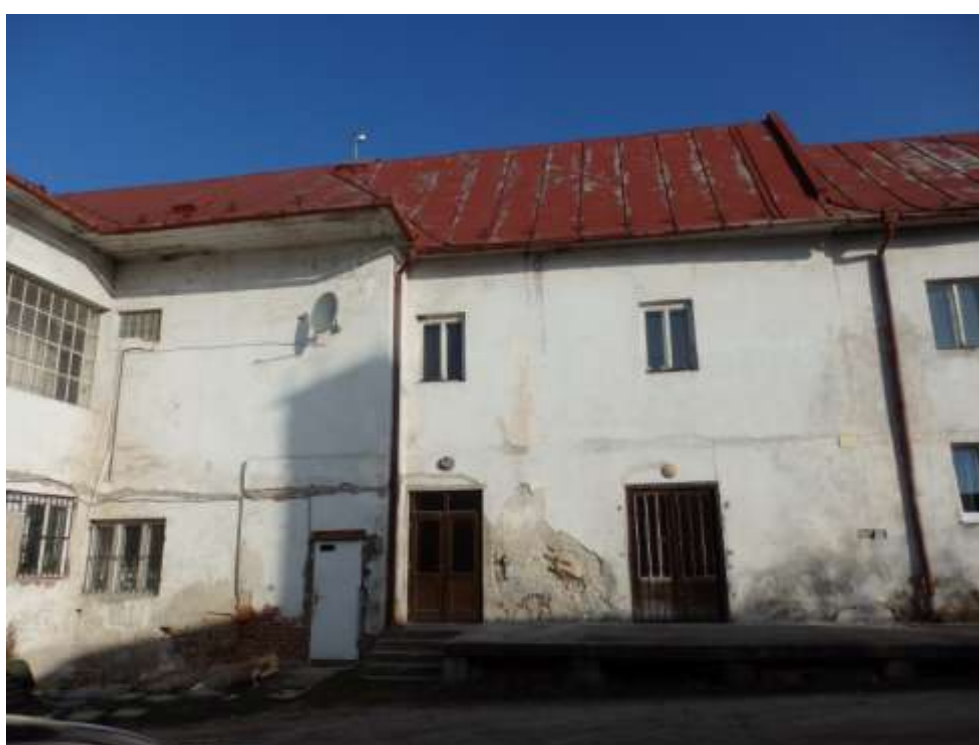
15. Južná dvorová fasáda /zachytená iba fasáda skúmaného objektu /

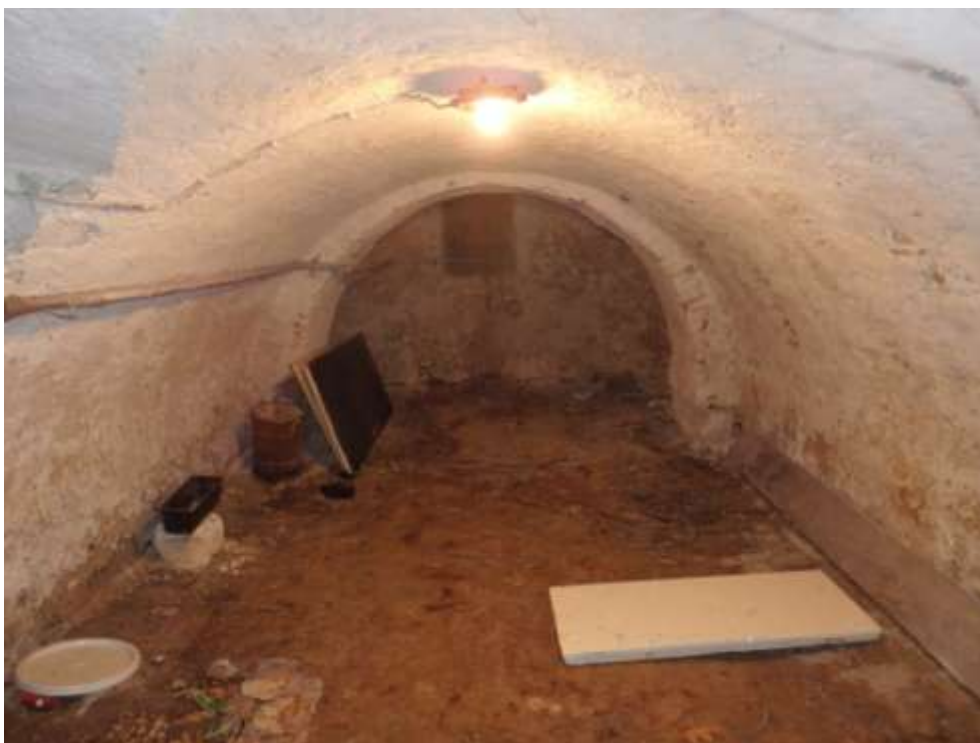
16. Suterén – miestnosť 01.03 , pohľad južným smerom

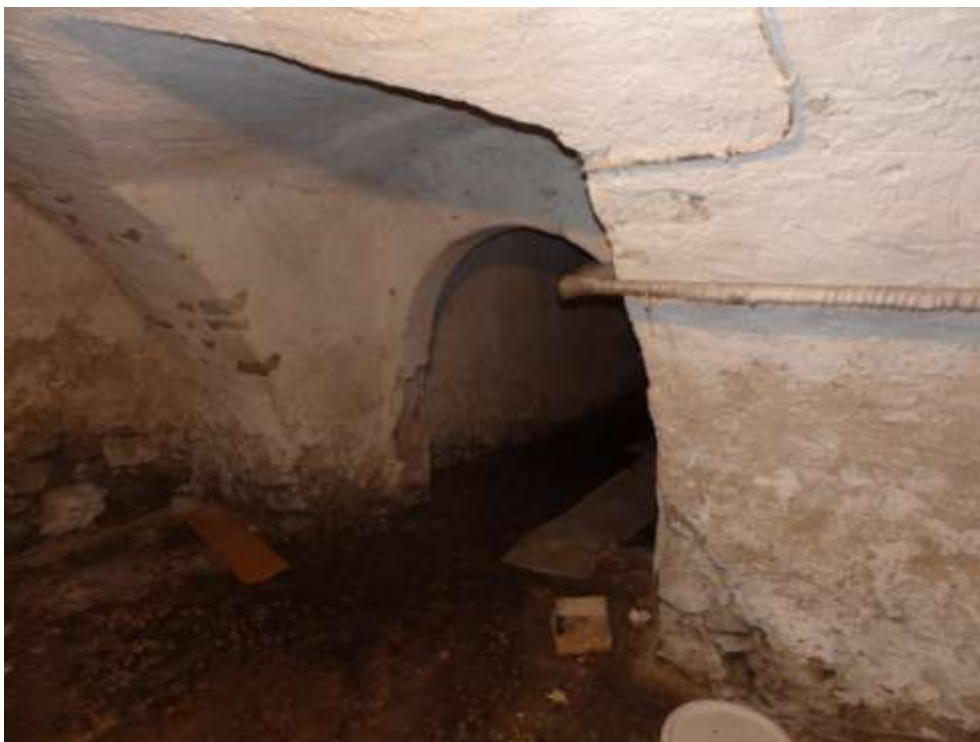
17. Suterén – miestnosť 01.03 – kamenný portál a prechod do chodby suterénu 01.02
